Diagnóstico da Calçada	Qualidade do Serviço	
Endereço: Av. Abílio Machado, 1740	62	C
Data do Registro: 08/11/2019 14:07:31		
Num. Lote CTM: 130053200125

# Lote 1 - Rota: Noroeste

**FRATAR**  
ENGENHARIA CONSULTIVA

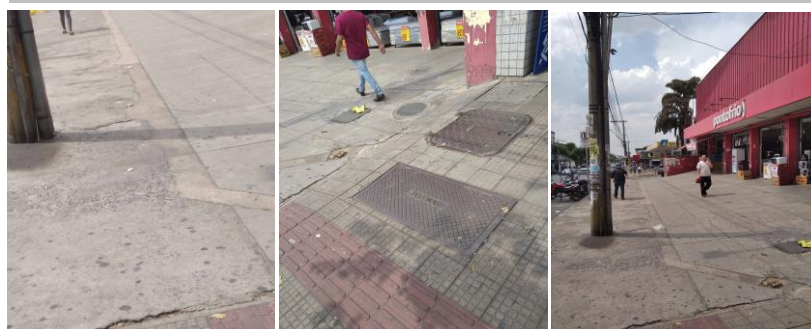
### Fotos Complementares - Detalhes do Passeio

ID	Itens Avaliados	Respostas	Nota
P_1	O Mobiliário urbano está dentro da faixa de serviço de 70 cm ?	Sim	-
P_2	Qual a largura livre do Passeio ?	Acima de 1.50 m	10
P_3	Tipo de revestimento da calçada ?	Concreto	10
P_4	Existência de Buracos ?	Poucos	5
P_5	Condições Gerais do Piso e meio-fio da calçada ?	Regular	5
P_6	Presença de desníveis ?	Leve	7
P_7	Tem rebaixamento de calçada para Pedestre ?	Não	10
P_8	Possui piso tátil ao longo da Calçada ?	Não	-
P_9	A calçada Possui Rebaixamento de Veículos correto ?	N.A	0
P_10	Existência de altura livre menor que 2,10 m ?	Não	-
P_11	O Passeio está no padrão da SMPU ?	Não	0
P_12	A testada possui prática de estacionamento sobre o passeio ?	Não	10
P_13	Existe algum dispositivo de Drenagem sobre a calçada ?	Não	0
P_14	Existe PED em frente a testada ?	Não	-
P_15	Existe FTP em frente a testada ?	Não	-
P_16	Classificação geral da calçada pelo pesquisador.	Regular	5
