Diagnóstico da Calçada	Qualidade do Serviço	
Endereço: Rua Curitiba, 1041	<b>61</b>	<b>C</b>
Data do Registro: 12/11/2019 11:19:23		
#N/D

Diagnóstico da Calçada	Qualidade do Serviço		Complemento do Diagnóstico
Endereço: Rua Curitiba, 1041 Data do Registro: 12/11/2019 11:19:23 #N/D	61	C

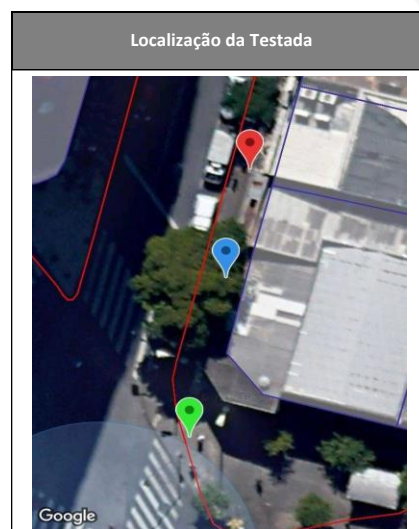
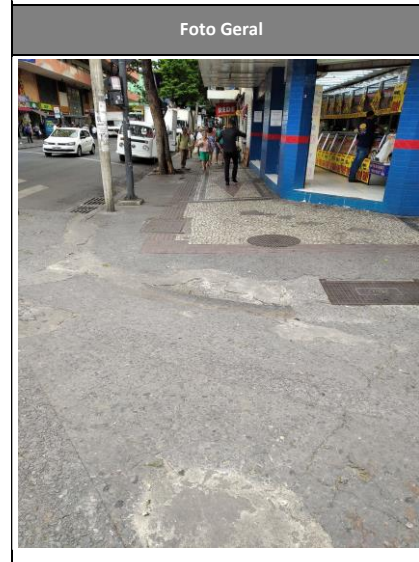
ID	Itens Avaliados	Respostas	Nota
P_1	O Mobiliário urbano está dentro da faixa de serviço de 70 cm ?	Sim	-
P_2	Qual a largura livre do Passeio ?	Acima de 1.50 m	10
P_3	Tipo de revestimento da calçada ?	Pedra Portuguesa	8
P_4	Existência de Buracos ?	Poucos	5
P_5	Condições Gerais do Piso e meio-fio da calçada ?	Regular	5
P_6	Presença de desníveis ?	Nenhum	10
P_7	Tem rebaixamento de calçada para Pedestre ?	Sim	8
P_8	Possui piso tátil ao longo da Calçada ?	Sim	-
P_9	A calçada Possui Rebaixamento de Veículos correto ?	N.A	0
P_10	Existência de altura livre menor que 2,10 m ?	Não	-
P_11	O Passeio está no padrão da SMPU ?	Não	0
P_12	A testada possui prática de estacionamento sobre o passeio ?	Não	10
P_13	Existe algum dispositivo de Drenagem sobre a calçada ?	Não	0
P_14	Existe PED em frente a testada ?	Não	-
P_15	Existe FTP em frente a testada ?	Sim	-
P_16	Classificação geral da calçada pelo pesquisador.	Regular	5
