Diagnóstico da Calçada	Qualidade do Serviço	
Endereço: Rua São Paulo, 1199	72	B
Data do Registro: 08/11/2019 08:10:02		
Num. Lote CTM: 10316900250

Diagnóstico da Calçada	Qualidade do Serviço		Complemento do Diagnóstico
Endereço: Rua São Paulo, 1199 Data do Registro: 08/11/2019 08:10:02 Num. Lote CTM: 10316900250	72	B

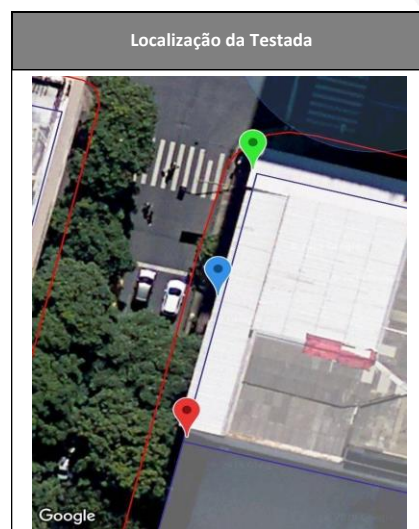
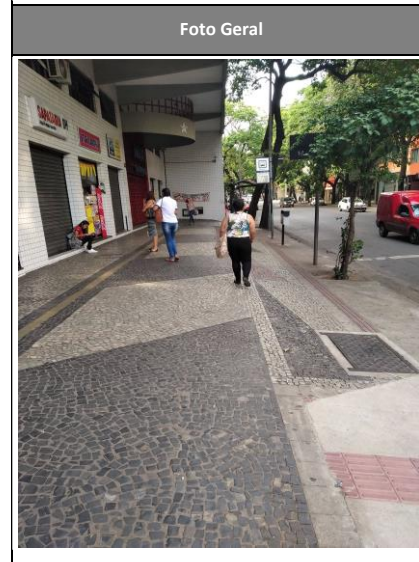
ID	Itens Avaliados	Respostas	Nota
P_1	O Mobiliário urbano está dentro da faixa de serviço de 70 cm ?	Sim	-
P_2	Qual a largura livre do Passeio ?	Acima de 1.50 m	10
P_3	Tipo de revestimento da caçada ?	Pedra Portuguesa	8
P_4	Existência de Buracos ?	Poucos	5
P_5	Condições Gerais do Piso e meio-fio da calçada ?	Ótimo(a)	10
P_6	Presença de desníveis ?	Nenhum	10
P_7	Tem rebaixamento de calçada para Pedestre ?	Sim	9
P_8	Possui piso tátil ao longo da Calçada ?	Sim	-
P_9	A calçada Possui Rebaixamento de Veículos correto ?	N.A	0
P_10	Existência de altura livre menor que 2,10 m ?	Não	-
P_11	O Passeio está no padrão da SMPU ?	Não	0
P_12	A testada possui prática de estacionamento sobre o passeio ?	Não	10
P_13	Existe algum dispositivo de Drenagem sobre a calçada ?	Não	0
P_14	Existe PED em frente a testada ?	Sim	-
P_15	Existe FTP em frente a testada ?	Sim	-
P_16	Classificação geral da calçada pelo pesquisador.	Ótimo(a)	10
