Lote 1 - Rota: Padre Pedro Pinto

Diagnóstico da Calçada	Qualidade do Serviço	
Endereço: Rua Padre Pedro Pinto, 739	48	D
Data do Registro: 22/11/2019 10:23:59		
Num. Lote CTM: 190390200425

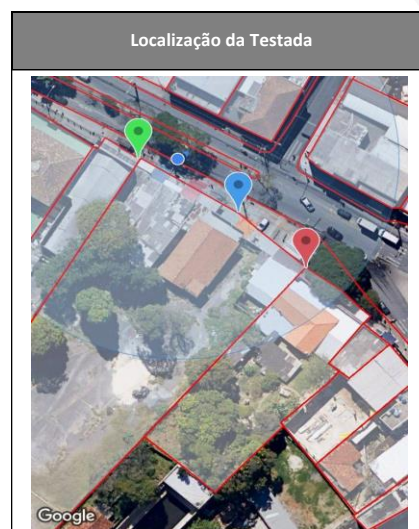
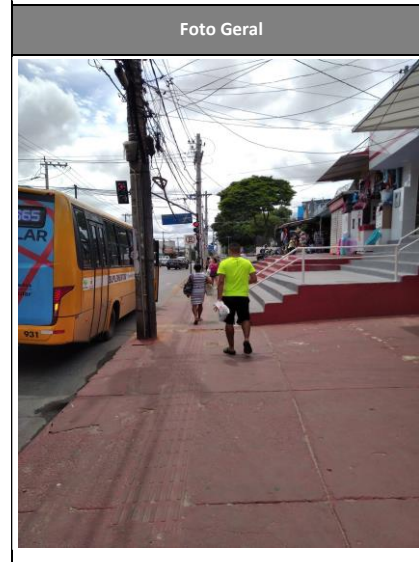
ID	Itens Avaliados	Respostas	Nota
P_1	O Mobiliario urbano está dentro da faixa de serviço de 70 cm ?	Sim	-
P_2	Qual a largura livre do Passeio ?	Acima de 1.50 m	10
P_3	Tipo de revestimento da caçada ?	Concreto	10
P_4	Existencia de Buracos ?	Poucos	5
P_5	Condições Gerais do Piso e meio-fio da calçada ?	Regular	5
P_6	Presença de desníveis ?	Severo	0
P_7	Tem rebaixamento de calçada para Pedestre ?	Sim	8
P_8	Possui piso tátil ao longo da Calçada ?	Sim	-
P_9	A calçada Possui Rebaixamento de Veiculos correto ?	Não	0
P_10	Existencia de altura livre menor que 2,10 m ?	Não	-
P_11	O Passeio está no padrao da SMPU ?	Não	0
P_12	A testada possui prática de estacionamento sobre o passeio ?	Não	10
P_13	Existe algum dispositivo de Drenagem sobre a calçada ?	Não	0
P_14	Existe PED em frente a testada ?	Não	-
P_15	Existe FTP em frente a testada ?	Sim	-
P_16	Classificação geral da calçada pelo pesquisador.	Ruim	0
