Diagnóstico da Calçada	Qualidade do Serviço	
Endereço: Rua Conceição do Mato Dentro, s/nº	73	B
Data do Registro: 28/10/2019 12:29:18		
Num. Lote CTM: 140205100020

Diagnóstico da Calçada	Qualidade do Serviço		Complemento do Diagnóstico
Endereço: Rua Conceição do Mato Dentro, s/nº Data do Registro: 28/10/2019 12:29:18 Num. Lote CTM: 140205100020	73	B

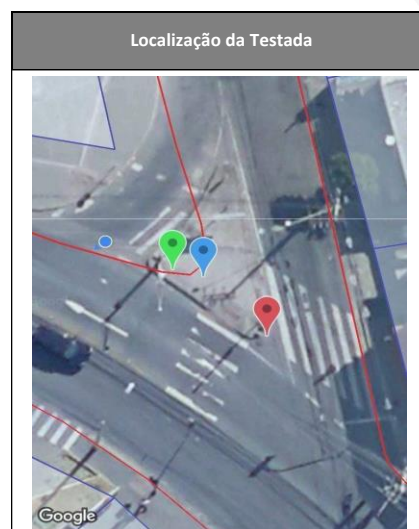
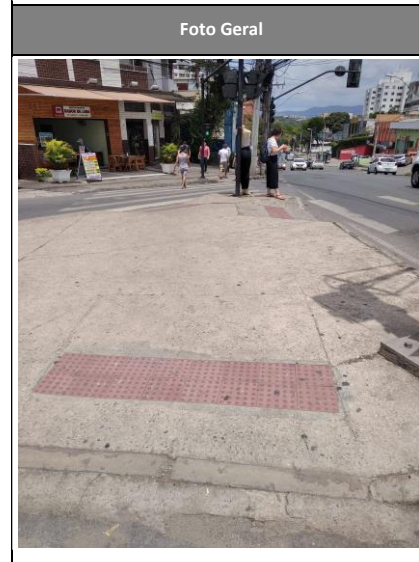
ID	Itens Avaliados	Respostas	Nota
P_1	O Mobiliário urbano está dentro da faixa de serviço de 70 cm ?	Sim	-
P_2	Qual a largura livre do Passeio ?	Entre 1.20 m e 1.50 m	6
P_3	Tipo de revestimento da calçada ?	Concreto	10
P_4	Existência de Buracos ?	Nenhum	10
P_5	Condições Gerais do Piso e meio-fio da calçada ?	Ótimo(a)	10
P_6	Presença de desníveis ?	Nenhum	10
P_7	Tem rebaixamento de calçada para Pedestre ?	Sim	7
P_8	Possui piso tátil ao longo da Calçada ?	Não	-
P_9	A calçada Possui Rebaixamento de Veículos correto ?	N.A	0
P_10	Existência de altura livre menor que 2,10 m ?	Não	-
P_11	O Passeio está no padrão da SMPU ?	N.A	0
P_12	A testada possui prática de estacionamento sobre o passeio ?	Não	10
P_13	Existe algum dispositivo de Drenagem sobre a calçada ?	Não	0
P_14	Existe PED em frente a testada ?	Não	-
P_15	Existe FTP em frente a testada ?	Sim	-
P_16	Classificação geral da calçada pelo pesquisador.	Ótimo(a)	10
