Diagnóstico da Calçada	Qualidade do Serviço	
Endereço: Rua Sena Madureira, 500	59	C
Data do Registro: 28/10/2019 09:31:06		
Num. Lote CTM: 140904800130

Diagnóstico da Calçada	Qualidade do Serviço		Complemento do Diagnóstico
Endereço: Rua Sena Madureira, 500 Data do Registro: 28/10/2019 09:31:06 Num. Lote CTM: 140904800130	59	C

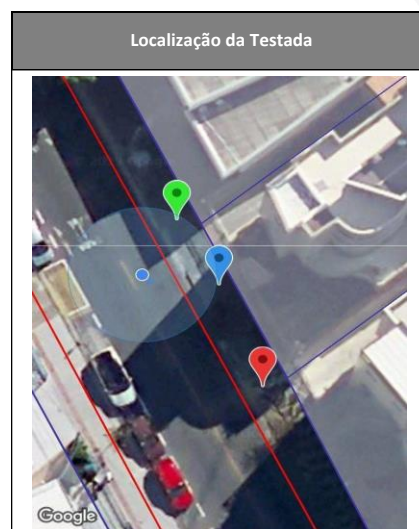
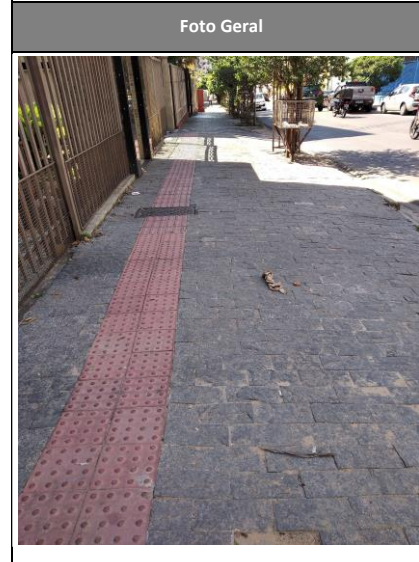
ID	Itens Avaliados	Respostas	Nota
P_1	O Mobiliário urbano está dentro da faixa de serviço de 70 cm ?	Sim	-
P_2	Qual a largura livre do Passeio ?	Entre 1.20 m e 1.50 m	6
P_3	Tipo de revestimento da calçada ?	Outro	0
P_4	Existência de Buracos ?	Nenhum	10
P_5	Condições Gerais do Piso e meio-fio da calçada ?	Ótimo(a)	10
P_6	Presença de desníveis ?	Médio	3
P_7	Tem rebaixamento de calçada para Pedestre ?	Não	10
P_8	Possui piso tátil ao longo da Calçada ?	Sim	-
P_9	A calçada Possui Rebaixamento de Veículos correto ?	Não	0
P_10	Existência de altura livre menor que 2,10 m ?	Não	-
P_11	O Passeio está no padrão da SMPU ?	Não	0
P_12	A testada possui prática de estacionamento sobre o passeio ?	Não	10
P_13	Existe algum dispositivo de Drenagem sobre a calçada ?	Não	0
P_14	Existe PED em frente a testada ?	Não	-
P_15	Existe FTP em frente a testada ?	Não	-
P_16	Classificação geral da calçada pelo pesquisador.	Ótimo(a)	10
