Diagnóstico da Calçada	Qualidade do Serviço	
Endereço: Rua Professor Moraes, 563	46	D
Data do Registro: 12/11/2019 14:52:48		
Num. Lote CTM: 10072500130

Diagnóstico da Calçada	Qualidade do Serviço		Complemento do Diagnóstico
Endereço: Rua Professor Moraes, 563 Data do Registro: 12/11/2019 14:52:48 Num. Lote CTM: 10072500130	46	D

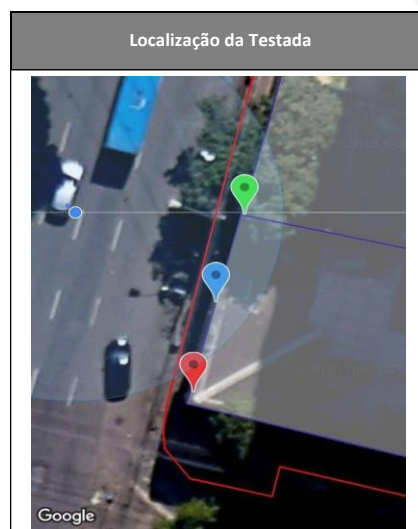
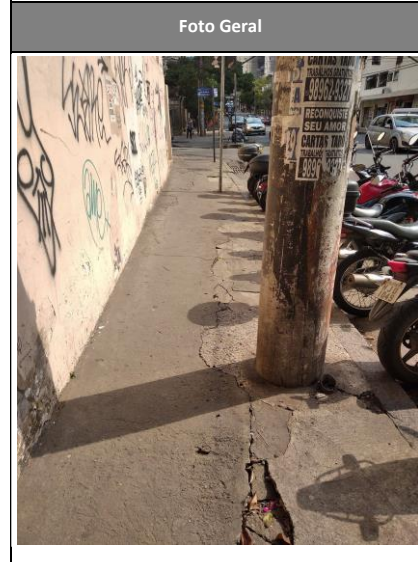
ID	Itens Avaliados	Respostas	Nota
P_1	O Mobiliário urbano está dentro da faixa de serviço de 70 cm ?	Sim	-
P_2	Qual a largura livre do Passeio ?	Entre 0.80 m e 1.20 m	4
P_3	Tipo de revestimento da calçada ?	Concreto	8
P_4	Existência de Buracos ?	Poucos	10
P_5	Condições Gerais do Piso e meio-fio da calçada ?	Péssimo	10
P_6	Presença de desníveis ?	Nenhum	10
P_7	Tem rebaixamento de calçada para Pedestre ?	Sim	4
P_8	Possui piso tátil ao longo da Calçada ?	Não	-
P_9	A calçada Possui Rebaixamento de Veículos correto ?	N.A	0
P_10	Existência de altura livre menor que 2,10 m ?	Não	-
P_11	O Passeio está no padrão da SMPU ?	Não	0
P_12	A testada possui prática de estacionamento sobre o passeio ?	Não	10
P_13	Existe algum dispositivo de Drenagem sobre a calçada ?	Não	0
P_14	Existe PED em frente a testada ?	Não	-
P_15	Existe FTP em frente a testada ?	Sim	-
P_16	Classificação geral da calçada pelo pesquisador.	Ruim	10
