Diagnóstico da Calçada	Qualidade do Serviço	
Endereço: Av. Cristovão Colombo, 322	53	C
Data do Registro: 12/11/2019 12:37:47		
Num. Lote CTM: 10033400085

Diagnóstico da Calçada	Qualidade do Serviço		Complemento do Diagnóstico
Endereço: Av. Cristovão Colombo, 322 Data do Registro: 12/11/2019 12:37:47 Num. Lote CTM: 10033400085	53	C

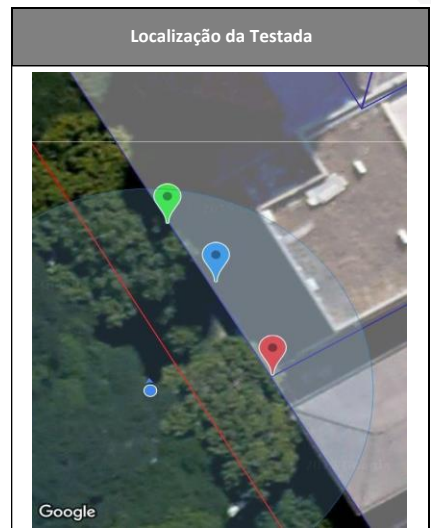
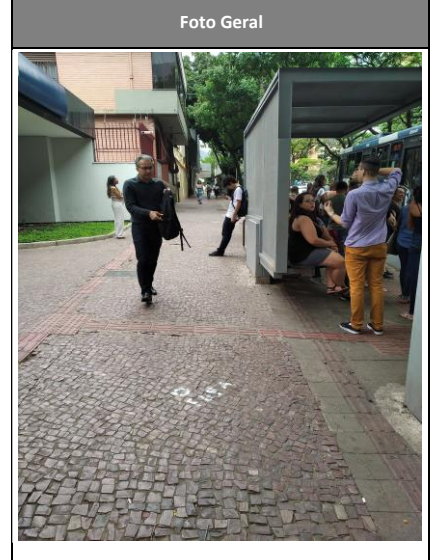
ID	Itens Avaliados	Respostas	Nota
P_1	O Mobiliário urbano está dentro da faixa de serviço de 70 cm ?	Sim	-
P_2	Qual a largura livre do Passeio ?	Acima de 1.50 m	10
P_3	Tipo de revestimento da calçada ?	Pedra Portuguesa	8
P_4	Existência de Buracos ?	Poucos	5
P_5	Condições Gerais do Piso e meio-fio da calçada ?	Péssimo	5
P_6	Presença de desníveis ?	Nenhum	10
P_7	Tem rebaixamento de calçada para Pedestre ?	Não	10
P_8	Possui piso tátil ao longo da Calçada ?	Sim	-
P_9	A calçada Possui Rebaixamento de Veículos correto ?	N.A	0
P_10	Existência de altura livre menor que 2,10 m ?	Não	-
P_11	O Passeio está no padrão da SMPU ?	Não	0
P_12	A testada possui prática de estacionamento sobre o passeio ?	Não	10
P_13	Existe algum dispositivo de Drenagem sobre a calçada ?	Não	0
P_14	Existe PED em frente a testada ?	Sim	-
P_15	Existe FTP em frente a testada ?	Não	-
P_16	Classificação geral da calçada pelo pesquisador.	Ruim	5
