Diagnóstico da Calçada	Qualidade do Serviço	
Endereço: Rua Conceição do Mato Dentro, 301	<b>69</b>	<b>C</b>
Data do Registro: 28/10/2019 13:48:17		
Num. Lote CTM: 140121000385

Diagnóstico da Calçada	Qualidade do Serviço		Complemento do Diagnóstico
<b>Endereço: Rua Conceição do Mato Dentro, 301</b> <b>Data do Registro: 28/10/2019 13:48:17</b> <b>Num. Lote CTM: 140121000385</b>	<b>69</b>	<b>C</b>

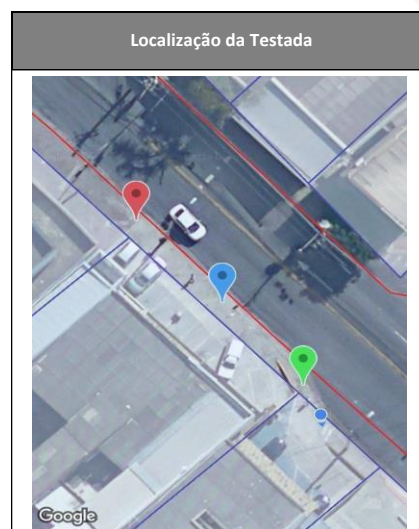
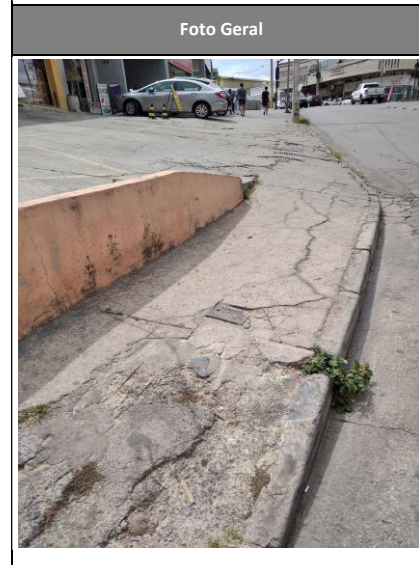
ID	Itens Avaliados	Respostas	Nota
P_1	O Mobiliário urbano está dentro da faixa de serviço de 70 cm ?	Sim	-
P_2	Qual a largura livre do Passeio ?	Entre 0.80 m e 1.20 m	4
P_3	Tipo de revestimento da calçada ?	Concreto	10
P_4	Existência de Buracos ?	Poucos	5
P_5	Condições Gerais do Piso e meio-fio da calçada ?	Regular	5
P_6	Presença de desníveis ?	Nenhum	10
P_7	Tem rebaixamento de calçada para Pedestre ?	Não	10
P_8	Possui piso tátil ao longo da Calçada ?	Não	-
P_9	A calçada Possui Rebaixamento de Veículos correto ?	Sim	10
P_10	Existência de altura livre menor que 2,10 m ?	Não	-
P_11	O Passeio está no padrão da SMPU ?	Não	0
P_12	A testada possui prática de estacionamento sobre o passeio ?	Não	10
P_13	Existe algum dispositivo de Drenagem sobre a calçada ?	Sim	0
P_14	Existe PED em frente a testada ?	Não	-
P_15	Existe FTP em frente a testada ?	Não	-
P_16	Classificação geral da calçada pelo pesquisador.	Regular	5
