Diagnóstico da Calçada	Qualidade do Serviço	
Endereço: Av. Abílio Machado, 1393	65	C
Data do Registro: 11/11/2019 15:18:36		
Num. Lote CTM: 130056000260

Lote 1 - Rota: Noroeste

FRATAR
ENGENHARIA CONSULTIVA

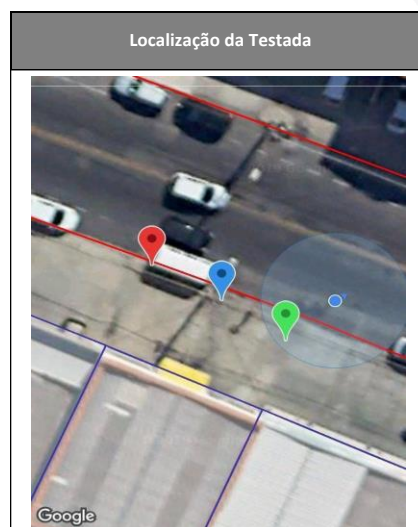
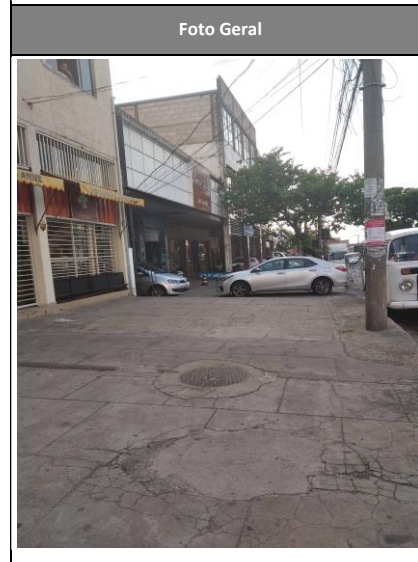
ID	Itens Avaliados	Respostas	Nota
P_1	O Mobiliário urbano está dentro da faixa de serviço de 70 cm ?	Sim	-
P_2	Qual a largura livre do Passeio ?	Acima de 1.50 m	10
P_3	Tipo de revestimento da calçada ?	Concreto	10
P_4	Existência de Buracos ?	Poucos	5
P_5	Condições Gerais do Piso e meio-fio da calçada ?	Regular	5
P_6	Presença de desníveis ?	Nenhum	10
P_7	Tem rebaixamento de calçada para Pedestre ?	Não	10
P_8	Possui piso tátil ao longo da Calçada ?	Não	-
P_9	A calçada Possui Rebaixamento de Veículos correto ?	Não	0
P_10	Existência de altura livre menor que 2,10 m ?	Não	-
P_11	O Passeio está no padrão da SMPU ?	Não	0
P_12	A testada possui prática de estacionamento sobre o passeio ?	Não	10
P_13	Existe algum dispositivo de Drenagem sobre a calçada ?	Não	0
P_14	Existe PED em frente a testada ?	Não	-
P_15	Existe FTP em frente a testada ?	Não	-
P_16	Classificação geral da calçada pelo pesquisador.	Regular	5
