Diagnóstico da Calçada	Qualidade do Serviço	
Endereço: Av. Portugal, 1995	<b>58</b>	<b>C</b>
Data do Registro: 19/11/2019 12:06:47		
Num. Lote CTM: 200074000705

Diagnóstico da Calçada	Qualidade do Serviço		Complemento do Diagnóstico
Endereço: Av. Portugal, 1995 Data do Registro: 19/11/2019 12:06:47 Num. Lote CTM: 200074000705	58	C

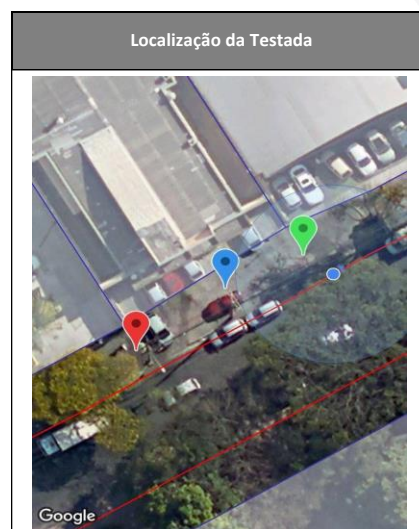
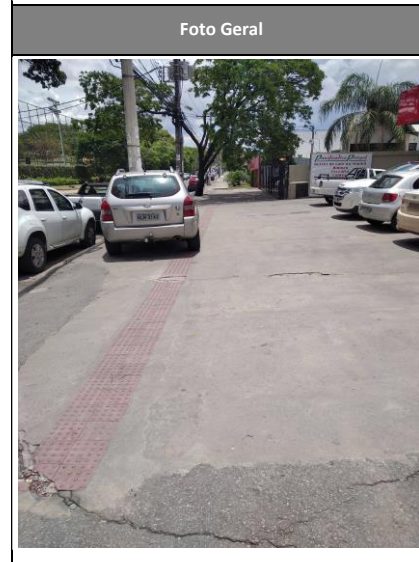
ID	Itens Avaliados	Respostas	Nota
P_1	O Mobiliario urbano está dentro da faixa de serviço de 70 cm ?	Sim	-
P_2	Qual a largura livre do Passeio ?	Acima de 1.50 m	10
P_3	Tipo de revestimento da caçada ?	Concreto	10
P_4	Existencia de Buracos ?	Poucos	5
P_5	Condições Gerais do Piso e meio-fio da calçada ?	Ótimo(a)	10
P_6	Presença de desniveis ?	Médio	3
P_7	Tem rebaixamento de calçada para Pedestre ?	Não	10
P_8	Possui piso tátil ao longo da Calçada ?	Sim	-
P_9	A calçada Possui Rebaixamento de Veiculos correto ?	Não	0
P_10	Existencia de altura livre menor que 2,10 m ?	Não	-
P_11	O Passeio está no padrao da SMPU ?	Não	0
P_12	A testada possui prática de estacionamento sobre o passeio ?	Sim	0
P_13	Existe algum dispositivo de Drenagem sobre a calçada ?	Não	0
P_14	Existe PED em frente a testada ?	Não	-
P_15	Existe FTP em frente a testada ?	Não	-
P_16	Classificação geral da calçada pelo pesquisador.	Ótimo(a)	10
