# Lote 3 - Rota: Augusto de Lima

**FRATAR**  
ENGENHARIA CONSULTIVA

Diagnóstico da Calçada	Qualidade do Serviço	
Endereço: Av. Augusto de Lima, 1234	<b>75</b>	<b>B</b>
Data do Registro: 07/11/2019 10:46:21		
Num. Lote CTM: 10363500035

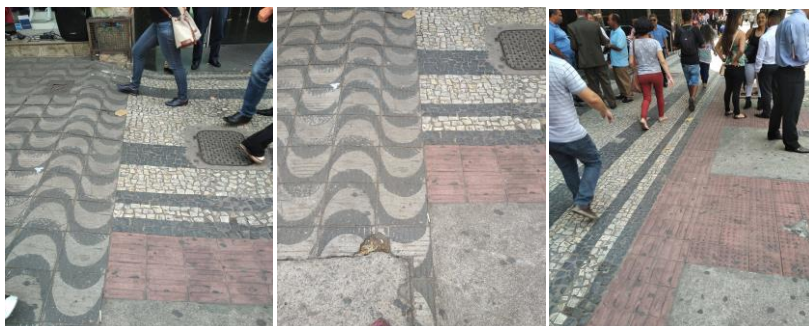
## Fotos Complementares - Detalhes do Passeio

ID	Itens Avaliados	Respostas	Nota
P_1	O Mobiliário urbano está dentro da faixa de serviço de 70 cm ?	Sim	-
P_2	Qual a largura livre do Passeio ?	Acima de 1.50 m	10
P_3	Tipo de revestimento da calçada ?	Pedra Portuguesa	8
P_4	Existência de Buracos ?	Nenhum	10
P_5	Condições Gerais do Piso e meio-fio da calçada ?	Ótimo(a)	10
P_6	Presença de desníveis ?	Leve	7
P_7	Tem rebaixamento de calçada para Pedestre ?	Não	10
P_8	Possui piso tátil ao longo da Calçada ?	Sim	-
P_9	A calçada Possui Rebaixamento de Veículos correto ?	N.A	0
P_10	Existência de altura livre menor que 2,10 m ?	Não	-
P_11	O Passeio está no padrão da SMPU ?	Não	0
P_12	A testada possui prática de estacionamento sobre o passeio ?	Não	10
P_13	Existe algum dispositivo de Drenagem sobre a calçada ?	Não	0
P_14	Existe PED em frente a testada ?	Não	-
P_15	Existe FTP em frente a testada ?	Não	-
P_16	Classificação geral da calçada pelo pesquisador.	Ótimo(a)	10
