Diagnóstico da Calçada	Qualidade do Serviço	
Endereço: Rua Professor Morais, 150	69	C
Data do Registro: 14/11/2019 08:26:12		
Num. Lote CTM: 10129200375

Diagnóstico da Calçada	Qualidade do Serviço		Complemento do Diagnóstico
Endereço: Rua Professor Moraes, 150 Data do Registro: 14/11/2019 08:26:12 Num. Lote CTM: 10129200375	69	C

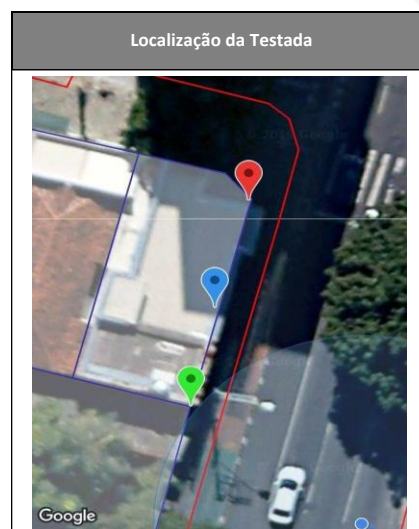
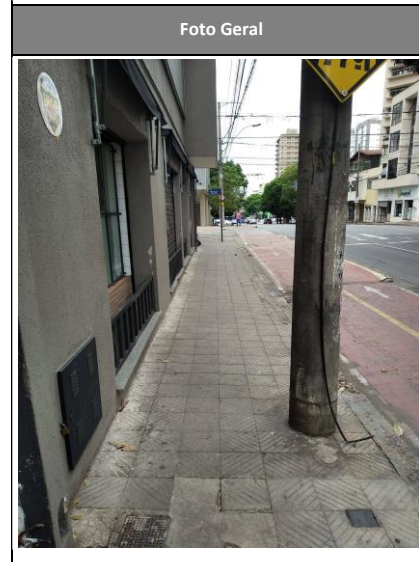
ID	Itens Avaliados	Respostas	Nota
P_1	O Mobiliário urbano está dentro da faixa de serviço de 70 cm ?	Sim	-
P_2	Qual a largura livre do Passeio ?	Acima de 1.50 m	4
P_3	Tipo de revestimento da calçada ?	Bloco Intertravado de Concreto	8
P_4	Existência de Buracos ?	Nenhum	5
P_5	Condições Gerais do Piso e meio-fio da calçada ?	Ótimo(a)	5
P_6	Presença de desníveis ?	Nenhum	10
P_7	Tem rebaixamento de calçada para Pedestre ?	Sim	10
P_8	Possui piso tátil ao longo da Calçada ?	Não	-
P_9	A calçada Possui Rebaixamento de Veículos correto ?	N.A	0
P_10	Existência de altura livre menor que 2,10 m ?	Não	-
P_11	O Passeio está no padrão da SMPU ?	Não	0
P_12	A testada possui prática de estacionamento sobre o passeio ?	Não	10
P_13	Existe algum dispositivo de Drenagem sobre a calçada ?	Sim	0
P_14	Existe PED em frente a testada ?	Não	-
P_15	Existe FTP em frente a testada ?	Sim	-
P_16	Classificação geral da calçada pelo pesquisador.	Ótimo(a)	5
