Lote 3 - Rota: Leste 3

Diagnóstico da Calçada	Qualidade do Serviço	
Endereço: Av. Andradas, s/nº	63	C
Data do Registro: 08/11/2019 10:36:48		
Num. Lote CTM: 60001000070

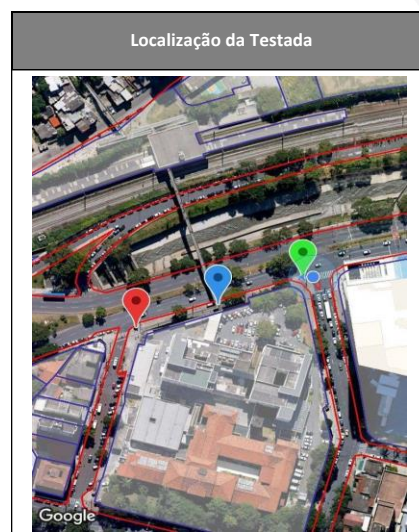
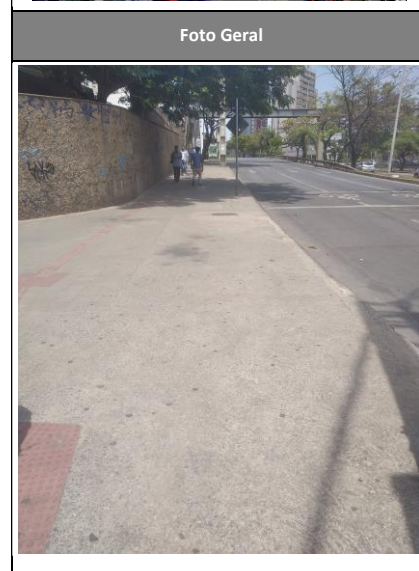
ID	Itens Avaliados	Respostas	Nota
P_1	O Mobiliário urbano está dentro da faixa de serviço de 70 cm ?	Sim	-
P_2	Qual a largura livre do Passeio ?	Acima de 1.50 m	10
P_3	Tipo de revestimento da calçada ?	Concreto	10
P_4	Existência de Buracos ?	Poucos	5
P_5	Condições Gerais do Piso e meio-fio da calçada ?	Regular	5
P_6	Presença de desníveis ?	Nenhum	10
P_7	Tem rebaixamento de calçada para Pedestre ?	Sim	8
P_8	Possui piso tátil ao longo da Calçada ?	Sim	-
P_9	A calçada Possui Rebaixamento de Veículos correto ?	N.A	0
P_10	Existência de altura livre menor que 2,10 m ?	Não	-
P_11	O Passeio está no padrão da SMPU ?	Não	0
P_12	A testada possui prática de estacionamento sobre o passeio ?	Não	10
P_13	Existe algum dispositivo de Drenagem sobre a calçada ?	Não	0
P_14	Existe PED em frente a testada ?	Sim	-
P_15	Existe FTP em frente a testada ?	Não	-
P_16	Classificação geral da calçada pelo pesquisador.	Regular	5
