# Lote 3 - Rota: Leste 3

Diagnóstico da Calçada	Qualidade do Serviço	
Endereço: Av. Andradas, s/nº	<b>77</b>	<b>B</b>
Data do Registro: 11/11/2019 09:48:06		
Num. Lote CTM: 60779700015

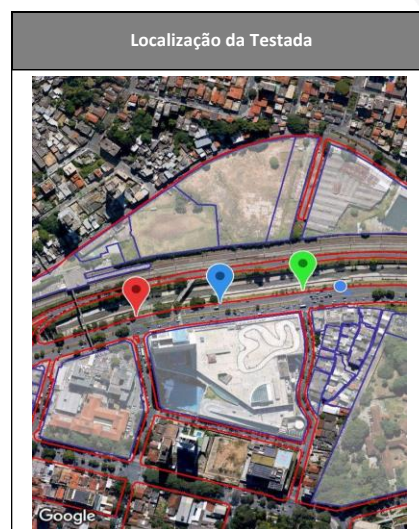
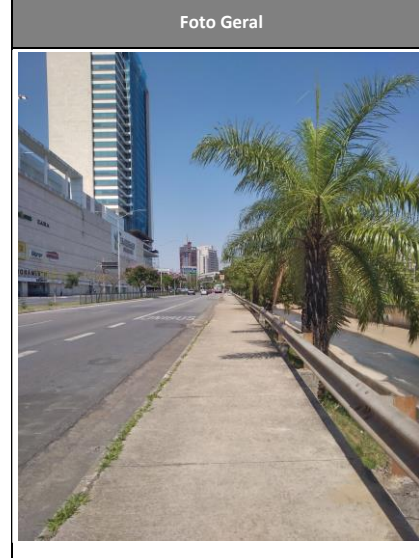
ID	Itens Avaliados	Respostas	Nota
P_1	O Mobiliário urbano está dentro da faixa de serviço de 70 cm ?	Sim	-
P_2	Qual a largura livre do Passeio ?	Acima de 1.50 m	10
P_3	Tipo de revestimento da calçada ?	Concreto	10
P_4	Existência de Buracos ?	Nenhum	10
P_5	Condições Gerais do Piso e meio-fio da calçada ?	Ótimo(a)	10
P_6	Presença de desníveis ?	Nenhum	10
P_7	Tem rebaixamento de calçada para Pedestre ?	Sim	7
P_8	Possui piso tátil ao longo da Calçada ?	Não	-
P_9	A calçada Possui Rebaixamento de Veículos correto ?	N.A	0
P_10	Existência de altura livre menor que 2,10 m ?	Não	-
P_11	O Passeio está no padrão da SMPU ?	Não	0
P_12	A testada possui prática de estacionamento sobre o passeio ?	Não	10
P_13	Existe algum dispositivo de Drenagem sobre a calçada ?	Não	0
P_14	Existe PED em frente a testada ?	Sim	-
P_15	Existe FTP em frente a testada ?	Sim	-
P_16	Classificação geral da calçada pelo pesquisador.	Ótimo(a)	10
