Diagnóstico da Calçada	Qualidade do Serviço	
Endereço: Rua Professor Morais, 656	76	B
Data do Registro: 12/11/2019 15:33:04		
Num. Lote CTM: 10028700015

Diagnóstico da Calçada	Qualidade do Serviço		Complemento do Diagnóstico
Endereço: Rua Professor Moraes, 656 Data do Registro: 12/11/2019 15:33:04 Num. Lote CTM: 10028700015	76	B

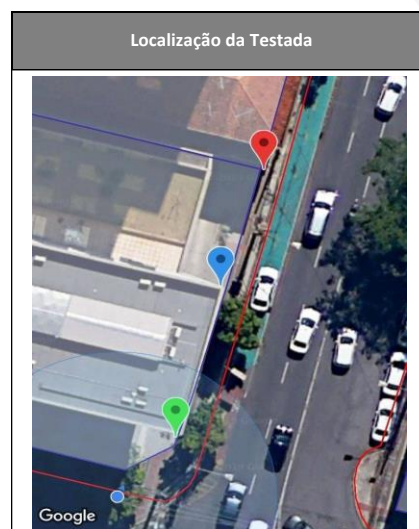
ID	Itens Avaliados	Respostas	Nota
P_1	O Mobiliário urbano está dentro da faixa de serviço de 70 cm ?	Sim	-
P_2	Qual a largura livre do Passeio ?	Acima de 1.50 m	10
P_3	Tipo de revestimento da calçada ?	Pedra Portuguesa	8
P_4	Existência de Buracos ?	Nenhum	10
P_5	Condições Gerais do Piso e meio-fio da calçada ?	Ótimo(a)	5
P_6	Presença de desníveis ?	Nenhum	3
P_7	Tem rebaixamento de calçada para Pedestre ?	Sim	7
P_8	Possui piso tátil ao longo da Calçada ?	Sim	-
P_9	A calçada Possui Rebaixamento de Veículos correto ?	Não	0
P_10	Existência de altura livre menor que 2,10 m ?	Não	-
P_11	O Passeio está no padrão da SMPU ?	Não	0
P_12	A testada possui prática de estacionamento sobre o passeio ?	Não	10
P_13	Existe algum dispositivo de Drenagem sobre a calçada ?	Não	0
P_14	Existe PED em frente a testada ?	Não	-
P_15	Existe FTP em frente a testada ?	Sim	-
P_16	Classificação geral da calçada pelo pesquisador.	Ótimo(a)	10
