Lote 1 - Rota: Padre Pedro Pinto

FRATAR
ENGENHARIA CONSULTIVA

Diagnóstico da Calçada	Qualidade do Serviço	
Endereço: Rua Padre Pedro Pinto, 5860	60	C
Data do Registro: 13/11/2019 12:49:23		
Num. Lote CTM: 190526800040

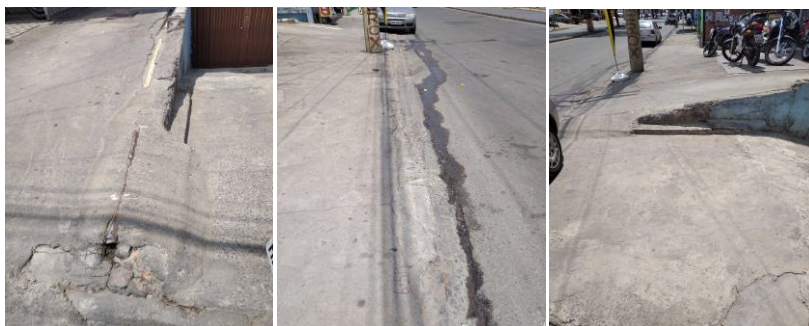
Fotos Complementares - Detalhes do Passeio

ID	Itens Avaliados	Respostas	Nota
P_1	O Mobiliário urbano está dentro da faixa de serviço de 70 cm ?	Sim	-
P_2	Qual a largura livre do Passeio ?	Acima de 1.50 m	10
P_3	Tipo de revestimento da calçada ?	Concreto	10
P_4	Existência de Buracos ?	Nenhum	10
P_5	Condições Gerais do Piso e meio-fio da calçada ?	Regular	5
P_6	Presença de desníveis ?	Severo	0
P_7	Tem rebaixamento de calçada para Pedestre ?	Não	10
P_8	Possui piso tátil ao longo da Calçada ?	Não	-
P_9	A calçada Possui Rebaixamento de Veículos correto ?	Não	0
P_10	Existência de altura livre menor que 2,10 m ?	Não	-
P_11	O Passeio está no padrão da SMPU ?	Não	0
P_12	A testada possui prática de estacionamento sobre o passeio ?	Não	10
P_13	Existe algum dispositivo de Drenagem sobre a calçada ?	Não	0
P_14	Existe PED em frente a testada ?	Não	-
P_15	Existe FTP em frente a testada ?	Não	-
P_16	Classificação geral da calçada pelo pesquisador.	Regular	5
