Lote 4 - Rota: Contorno

Diagnóstico da Calçada	Qualidade do Serviço	
Endereço: Av.Contorno, 6115 Data do Registro: 06/11/2019 17:11:52 Num. Lote CTM: 90054000425	80	B

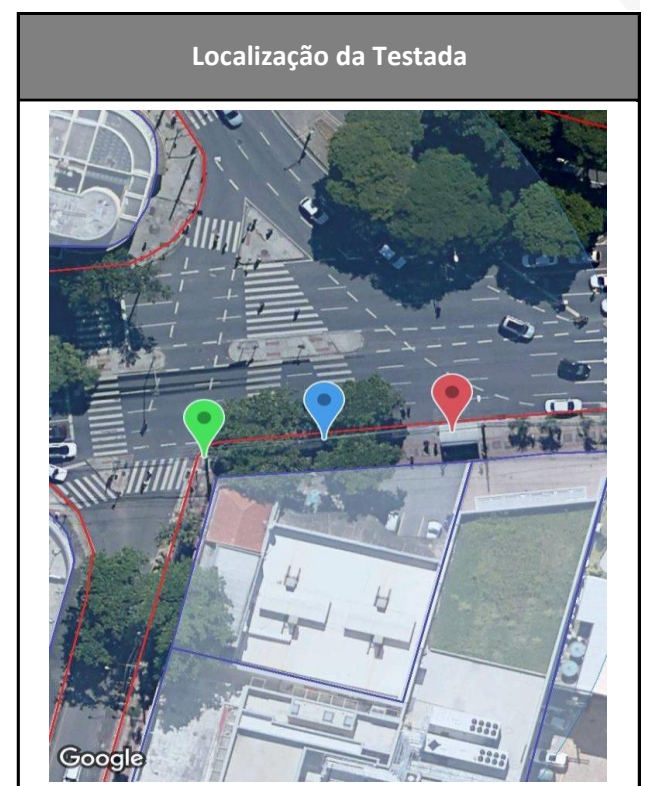
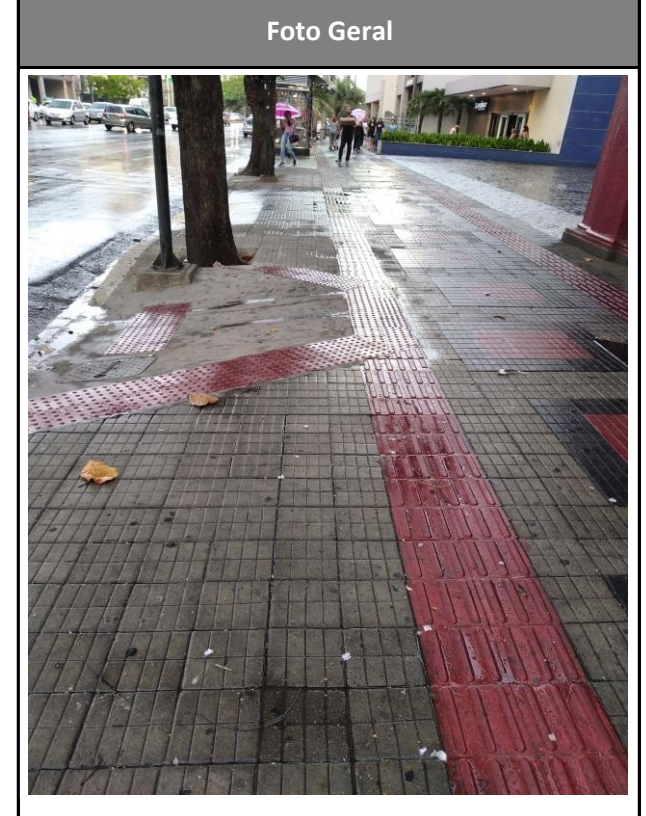
ID	Itens Avaliados	Respostas	Nota
P_1	O Mobiliário urbano está dentro da faixa de serviço de 70 cm ?	Sim	-
P_2	Qual a largura livre do Passeio ?	Acima de 1.50 m	10
P_3	Tipo de revestimento da calçada ?	Ladrilho Hidráulico	10
P_4	Existencia de Buracos ?	Poucos	5
P_5	Condições Gerais do Piso e meio-fio da calçada ?	Ótimo(a)	10
P_6	Presença de desniveis ?	Leve	7
P_7	Tem rebaixamento de calçada para Pedestre ?	Sim	8
P_8	Possui piso tátil ao longo da Calçada ?	Sim	-
P_9	A calçada Possui Rebaixamento de Veiculos correto ?	Sim	10
P_10	Existencia de altura livre menor que 2,10 m ?	Não	-
P_11	O Passeio está no padrao da SMPU ?	Não	0
P_12	A testada possui prática de estacionamento sobre o passeio ?	Não	10
P_13	Existe algum dispositivo de Drenagem sobre a calçada ?	Não	0
P_14	Existe PED em frente a testada ?	Não	-
P_15	Existe FTP em frente a testada ?	Sim	-
P_16	Classificação geral da calçada pelo pesquisador.	Ótimo(a)	10
