| Diagnóstico da Calçada | | Qualidade do Serviço | |
| Endereço: Av. Raja Gabaglia, s/nº | | 65 | C |

# Lote 4 - Rota: Raja Gabáglia

FRATAR  
ENGENHARIA CONSULTIVA

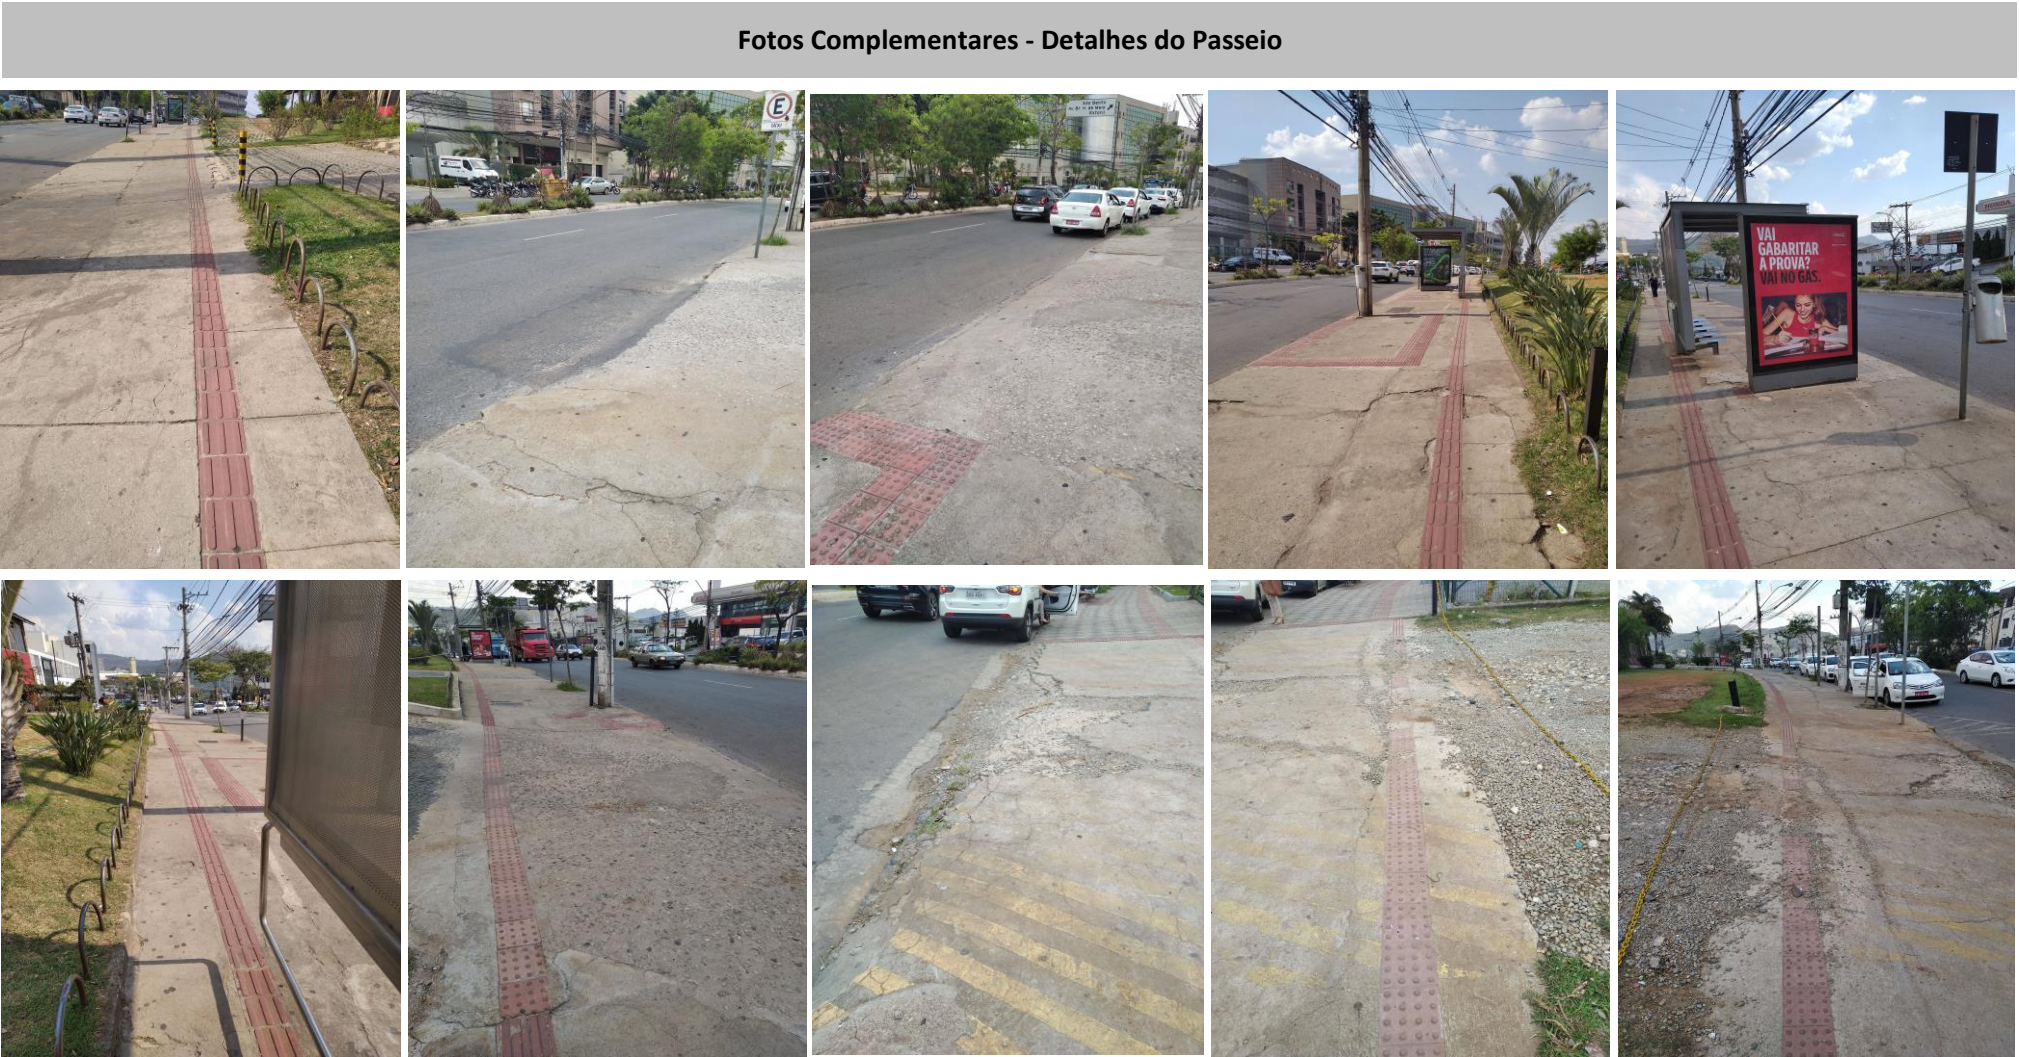
Foto Geral

| Diagnóstico da Calçada | | Qualidade do Serviço | |
|---|---|---|---|
| P_4 | Existencia de Buracos ? | Poucos | 5 |
| P_5 | Condições Gerais do Piso e meio-fio da calçada ? | Regular | 5 |
| P_9 | A calçada Possui Rebaixamento de Veiculos correto ? | Não | 0 |
| P_11 | O Passeio está no padrao da SMPU ? | Não | 0 |
