Diagnóstico da Calçada	Qualidade do Serviço	
Endereço: Av. Afonso Pena, 4114	78	B
Data do Registro: 02/11/2019 10:09:32		
Num. Lote CTM: 80064900010

Diagnóstico da Calçada	Qualidade do Serviço		Complemento do Diagnóstico
Endereço: Av. Afonso Pena, 4114 Data do Registro: 02/11/2019 10:09:32 Num. Lote CTM: 80064900010	78	B

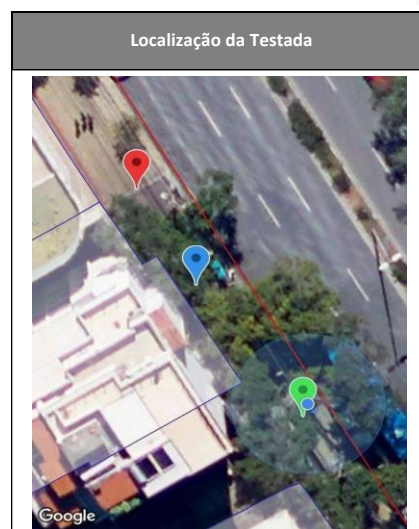
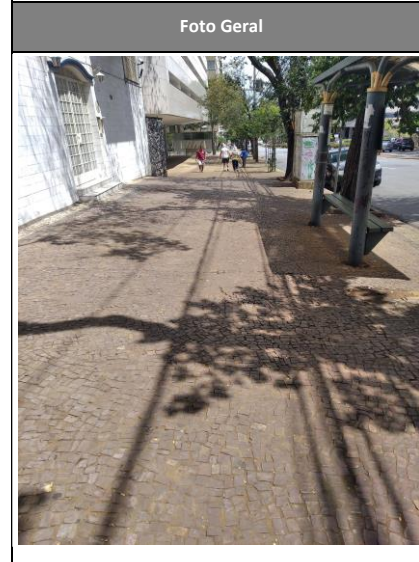
ID	Itens Avaliados	Respostas	Nota
P_1	O Mobiliário urbano está dentro da faixa de serviço de 70 cm ?	Sim	-
P_2	Qual a largura livre do Passeio ?	Acima de 1.50 m	10
P_3	Tipo de revestimento da calçada ?	Pedra Portuguesa	8
P_4	Existência de Buracos ?	Nenhum	10
P_5	Condições Gerais do Piso e meio-fio da calçada ?	Ótimo(a)	10
P_6	Presença de desníveis ?	Nenhum	10
P_7	Tem rebaixamento de calçada para Pedestre ?	Não	10
P_8	Possui piso tátil ao longo da Calçada ?	Não	-
P_9	A calçada Possui Rebaixamento de Veículos correto ?	N.A	0
P_10	Existência de altura livre menor que 2,10 m ?	Não	-
P_11	O Passeio está no padrão da SMPU ?	Não	0
P_12	A testada possui prática de estacionamento sobre o passeio ?	Não	10
P_13	Existe algum dispositivo de Drenagem sobre a calçada ?	Não	0
P_14	Existe PED em frente a testada ?	Sim	-
P_15	Existe FTP em frente a testada ?	Não	-
P_16	Classificação geral da calçada pelo pesquisador.	Ótimo(a)	10
