Diagnóstico da Calçada	Qualidade do Serviço	
Endereço: Av. João Pinheiro, 580	48	D
Data do Registro: 02/11/2019 09:12:23		
Num. Lote CTM: 10189800315

Diagnóstico da Calçada	Qualidade do Serviço		Complemento do Diagnóstico
Endereço: Av. João Pinheiro, 580 Data do Registro: 02/11/2019 09:12:23 Num. Lote CTM: 10189800315	48	D

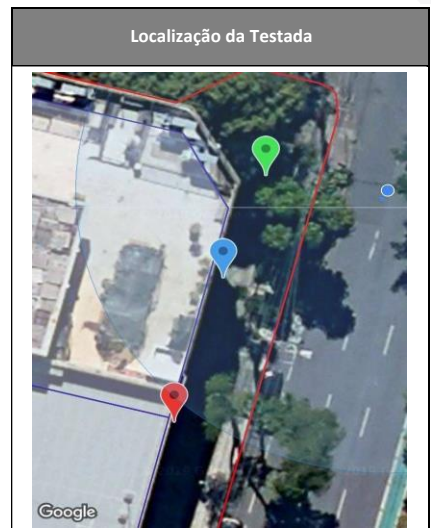
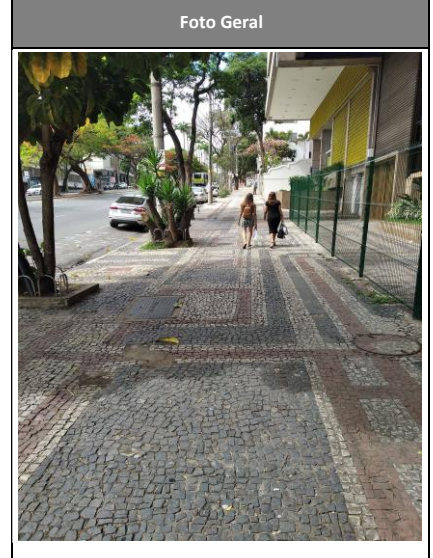
ID	Itens Avaliados	Respostas	Nota
P_1	O Mobiliário urbano está dentro da faixa de serviço de 70 cm ?	Sim	-
P_2	Qual a largura livre do Passeio ?	Acima de 1.50 m	10
P_3	Tipo de revestimento da calçada ?	Pedra Portuguesa	8
P_4	Existência de Buracos ?	Poucos	5
P_5	Condições Gerais do Piso e meio-fio da calçada ?	Péssimo	0
P_6	Presença de desníveis ?	Leve	10
P_7	Tem rebaixamento de calçada para Pedestre ?	Sim	8
P_8	Possui piso tátil ao longo da Calçada ?	Não	-
P_9	A calçada Possui Rebaixamento de Veículos correto ?	N.A	0
P_10	Existência de altura livre menor que 2,10 m ?	Não	-
P_11	O Passeio está no padrão da SMPU ?	Não	0
P_12	A testada possui prática de estacionamento sobre o passeio ?	Não	10
P_13	Existe algum dispositivo de Drenagem sobre a calçada ?	Não	0
P_14	Existe PED em frente a testada ?	Não	-
P_15	Existe FTP em frente a testada ?	Sim	-
P_16	Classificação geral da calçada pelo pesquisador.	Ruim	0
