Diagnóstico da Calçada	Qualidade do Serviço	
Endereço: Av. Andradas, 3530	60	C
Data do Registro: 08/11/2019 09:48:31		
Num. Lote CTM: 60117000185

Diagnóstico da Calçada	Qualidade do Serviço		Complemento do Diagnóstico
Endereço: Av. Andradas, 3530 Data do Registro: 08/11/2019 09:48:31 Num. Lote CTM: 60117000185	60	C

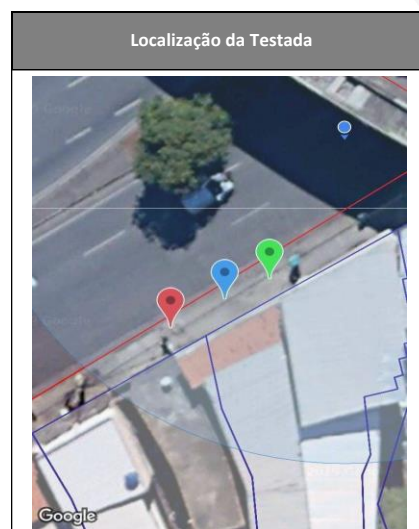
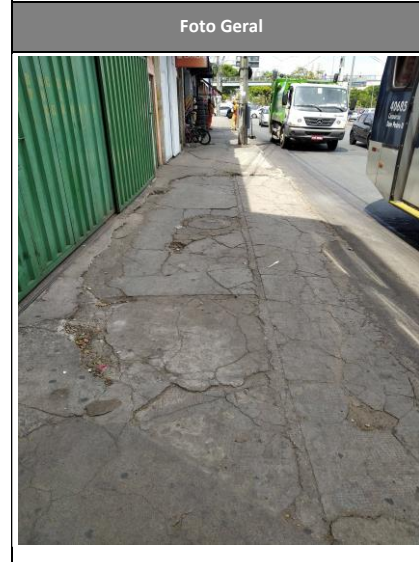
ID	Itens Avaliados	Respostas	Nota
P_1	O Mobiliário urbano está dentro da faixa de serviço de 70 cm ?	Sim	-
P_2	Qual a largura livre do Passeio ?	Acima de 1.50 m	10
P_3	Tipo de revestimento da calçada ?	Concreto	10
P_4	Existência de Buracos ?	Poucos	5
P_5	Condições Gerais do Piso e meio-fio da calçada ?	Péssimo	0
P_6	Presença de desníveis ?	Nenhum	10
P_7	Tem rebaixamento de calçada para Pedestre ?	Não	10
P_8	Possui piso tátil ao longo da Calçada ?	Não	-
P_9	A calçada Possui Rebaixamento de Veículos correto ?	Não	0
P_10	Existência de altura livre menor que 2,10 m ?	Não	-
P_11	O Passeio está no padrão da SMPU ?	Não	0
P_12	A testada possui prática de estacionamento sobre o passeio ?	Não	10
P_13	Existe algum dispositivo de Drenagem sobre a calçada ?	Não	0
P_14	Existe PED em frente a testada ?	Não	-
P_15	Existe FTP em frente a testada ?	Não	-
P_16	Classificação geral da calçada pelo pesquisador.	Regular	5
