Diagnóstico da Calçada	Qualidade do Serviço	
Endereço: Av.Contorno, s/nº	78	B
Data do Registro: 30/10/2019 12:32:33		
Num. Lote CTM: 30001100535

Lote 4 - Rota: Contorno

FRATAR
ENGENHARIA CONSULTIVA

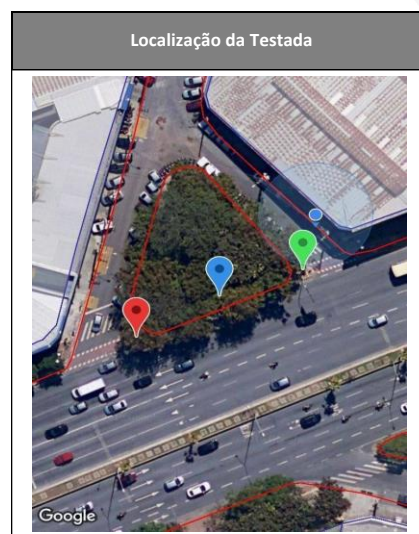
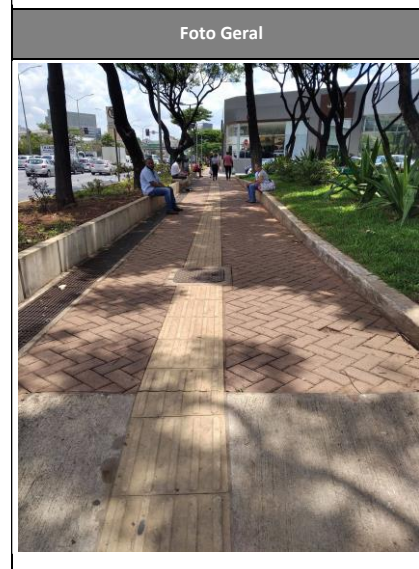
ID	Itens Avaliados	Respostas	Nota
P_1	O Mobiliário urbano está dentro da faixa de serviço de 70 cm ?	Sim	-
P_2	Qual a largura livre do Passeio ?	Acima de 1.50 m	10
P_3	Tipo de revestimento da calçada ?	Bloco Intertravado de Concreto	10
P_4	Existência de Buracos ?	Nenhum	10
P_5	Condições Gerais do Piso e meio-fio da calçada ?	Ótimo(a)	10
P_6	Presença de desníveis ?	Nenhum	10
P_7	Tem rebaixamento de calçada para Pedestre ?	Sim	8
P_8	Possui piso tátil ao longo da Calçada ?	Sim	-
P_9	A calçada Possui Rebaixamento de Veículos correto ?	N.A	0
P_10	Existência de altura livre menor que 2,10 m ?	Não	-
P_11	O Passeio está no padrão da SMPU ?	Não	0
P_12	A testada possui prática de estacionamento sobre o passeio ?	Não	10
P_13	Existe algum dispositivo de Drenagem sobre a calçada ?	Sim	0
P_14	Existe PED em frente a testada ?	Não	-
P_15	Existe FTP em frente a testada ?	Não	-
P_16	Classificação geral da calçada pelo pesquisador.	Ótimo(a)	10
