# Lote 1 - Rota: Padre Pedro Pinto

Diagnóstico da Calçada	Qualidade do Serviço	
<b>Endereço: Rua Padre Pedro Pinto, 1393</b>	<b>63</b>	<b>C</b>
<b>Data do Registro: 22/11/2019 09:07:32</b>		
<b>Num. Lote CTM: 190397100625</b>

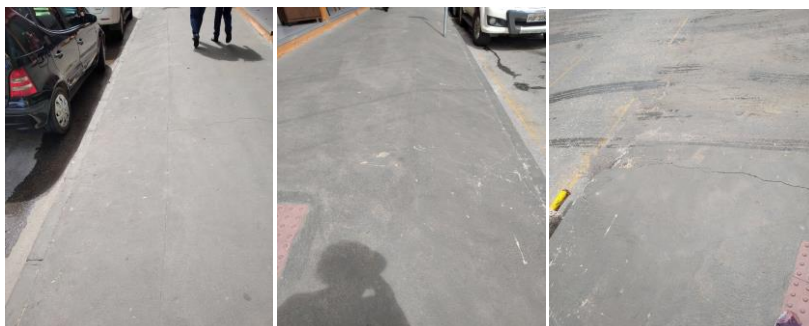
## Fotos Complementares - Detalhes do Passeio

ID	Itens Avaliados	Respostas	Nota
P_1	O Mobiliário urbano está dentro da faixa de serviço de 70 cm ?	Sim	-
P_2	Qual a largura livre do Passeio ?	Acima de 1.50 m	10
P_3	Tipo de revestimento da calçada ?	Concreto	10
P_4	Existência de Buracos ?	Nenhum	10
P_5	Condições Gerais do Piso e meio-fio da calçada ?	Ótimo(a)	10
P_6	Presença de desníveis ?	Médio	3
P_7	Tem rebaixamento de calçada para Pedestre ?	Não, mas deveria ter.	0
P_8	Possui piso tátil ao longo da Calçada ?	Não	-
P_9	A calçada Possui Rebaixamento de Veículos correto ?	N.A	0
P_10	Existência de altura livre menor que 2,10 m ?	Não	-
P_11	O Passeio está no padrão da SMPU ?	Não	0
P_12	A testada possui prática de estacionamento sobre o passeio ?	Não	10
P_13	Existe algum dispositivo de Drenagem sobre a calçada ?	Não	0
P_14	Existe PED em frente a testada ?	Não	-
P_15	Existe FTP em frente a testada ?	Não	-
P_16	Classificação geral da calçada pelo pesquisador.	Ótimo(a)	10
