Diagnóstico da Calçada	Qualidade do Serviço	
Endereço: Rua São Paulo, 789	63	C
Data do Registro: 08/11/2019 07:18:25		
Num. Lote CTM: 10412000240

Lote 4 - Rota: Raja Gabáglia

FRATAR
ENGENHARIA CONSULTIVA

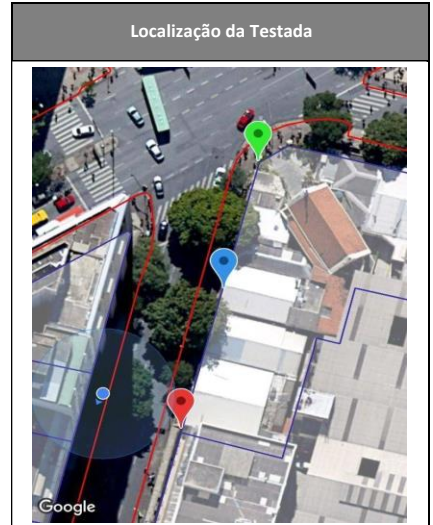
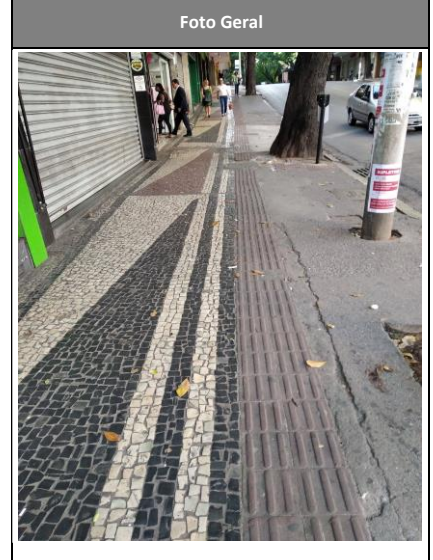
ID	Itens Avaliados	Respostas	Nota
P_1	O Mobiliário urbano está dentro da faixa de serviço de 70 cm ?	Sim	-
P_2	Qual a largura livre do Passeio ?	Acima de 1.50 m	10
P_3	Tipo de revestimento da calçada ?	Pedra Portuguesa	8
P_4	Existência de Buracos ?	Poucos	5
P_5	Condições Gerais do Piso e meio-fio da calçada ?	Regular	5
P_6	Presença de desníveis ?	Nenhum	10
P_7	Tem rebaixamento de calçada para Pedestre ?	Não	10
P_8	Possui piso tátil ao longo da Calçada ?	Sim	-
P_9	A calçada Possui Rebaixamento de Veículos correto ?	N.A	0
P_10	Existência de altura livre menor que 2,10 m ?	Não	-
P_11	O Passeio está no padrão da SMPU ?	Não	0
P_12	A testada possui prática de estacionamento sobre o passeio ?	Não	10
P_13	Existe algum dispositivo de Drenagem sobre a calçada ?	Não	0
P_14	Existe PED em frente a testada ?	Não	-
P_15	Existe FTP em frente a testada ?	Não	-
P_16	Classificação geral da calçada pelo pesquisador.	Regular	5
