Diagnóstico da Calçada	Qualidade do Serviço	
Endereço: Av. Olegário Maciel, 1463	78	B
Data do Registro: 05/11/2019 12:30:55		
Num. Lote CTM: 10226700380

Diagnóstico da Calçada	Qualidade do Serviço		Complemento do Diagnóstico
Endereço: Av. Olegário Maciel, 1463 Data do Registro: 05/11/2019 12:30:55 Num. Lote CTM: 10226700380	78	B

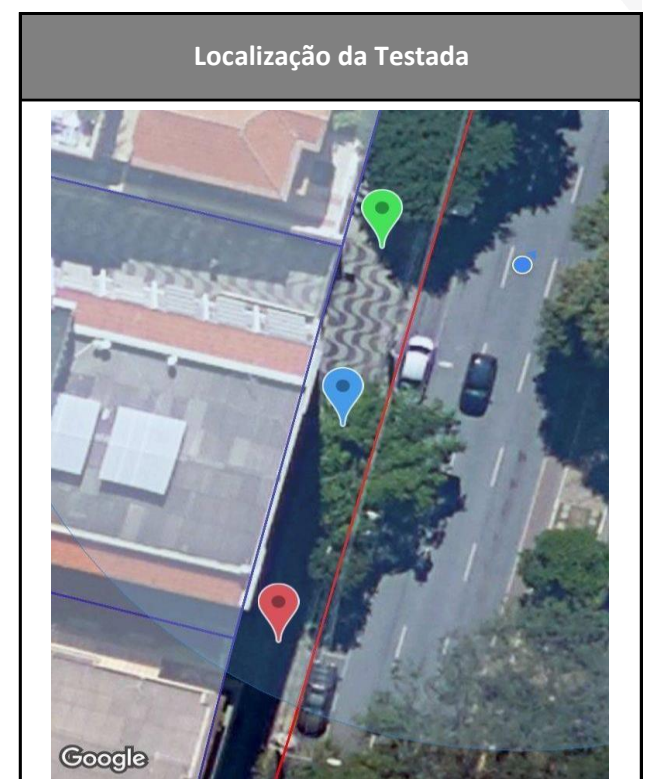
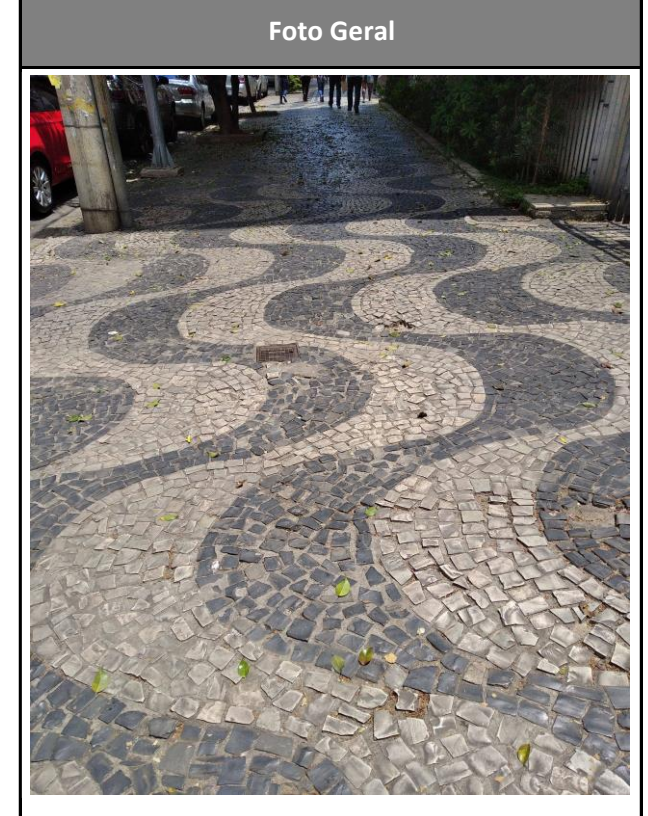
ID	Itens Avaliados	Respostas	Nota
P_1	O Mobiliário urbano está dentro da faixa de serviço de 70 cm ?	Sim	-
P_2	Qual a largura livre do Passeio ?	Acima de 1.50 m	10
P_3	Tipo de revestimento da calçada ?	Pedra Portuguesa	8
P_4	Existencia de Buracos ?	Nenhum	10
P_5	Condições Gerais do Piso e meio-fio da calçada ?	Ótimo(a)	10
P_6	Presença de desniveis ?	Nenhum	10
P_7	Tem rebaixamento de calçada para Pedestre ?	Não	10
P_8	Possui piso tátil ao longo da Calçada ?	Não	-
P_9	A calçada Possui Rebaixamento de Veiculos correto ?	Não	0
P_10	Existencia de altura livre menor que 2,10 m ?	Não	-
P_11	O Passeio está no padrao da SMPU ?	Não	0
P_12	A testada possui prática de estacionamento sobre o passeio ?	Não	10
P_13	Existe algum dispositivo de Drenagem sobre a calçada ?	Não	0
P_14	Existe PED em frente a testada ?	Não	-
P_15	Existe FTP em frente a testada ?	Não	-
P_16	Classificação geral da calçada pelo pesquisador.	Ótimo(a)	10
