Lote 4 - Rota: Contorno

FRATAR
ENGENHARIA CONSULTIVA

Diagnóstico da Calçada	Qualidade do Serviço	
Endereço: Av.Contorno, 8570	82	B
Data do Registro: 29/10/2019 13:56:37		
Num. Lote CTM: 10051000020

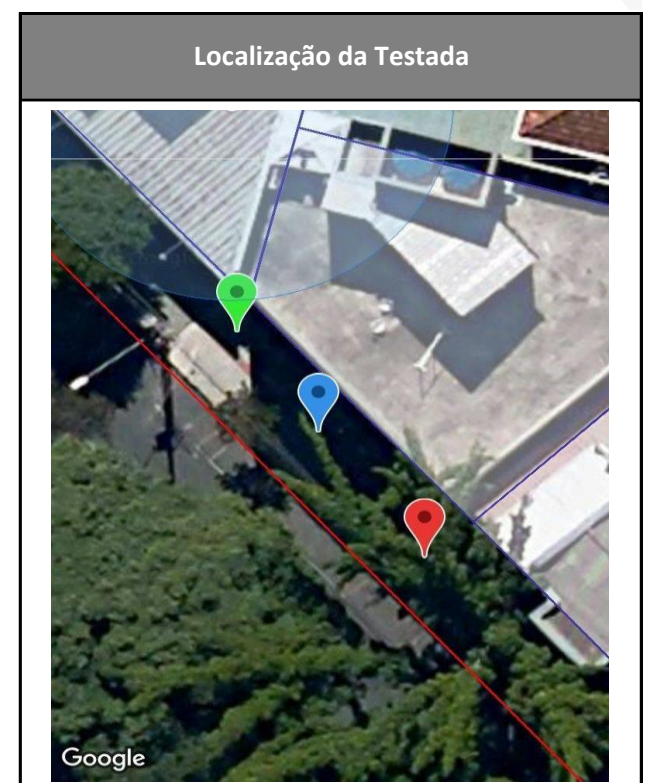
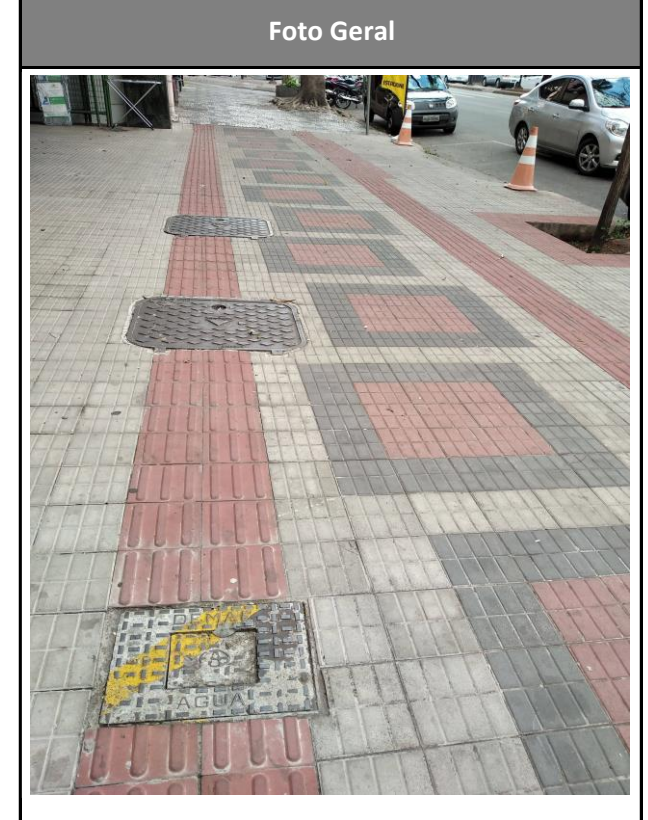
ID	Itens Avaliados	Respostas	Nota
P_1	O Mobiliário urbano está dentro da faixa de serviço de 70 cm ?	Sim	-
P_2	Qual a largura livre do Passeio ?	Acima de 1.50 m	10
P_3	Tipo de revestimento da calçada ?	Ladrilho Hidráulico	10
P_4	Existencia de Buracos ?	Nenhum	10
P_5	Condições Gerais do Piso e meio-fio da calçada ?	Ótimo(a)	10
P_6	Presença de desniveis ?	Leve	7
P_7	Tem rebaixamento de calçada para Pedestre ?	Não	10
P_8	Possui piso tátil ao longo da Calçada ?	Sim	-
P_9	A calçada Possui Rebaixamento de Veiculos correto ?	Sim	10
P_10	Existencia de altura livre menor que 2,10 m ?	Não	-
P_11	O Passeio está no padrao da SMPU ?	Sim	5
P_12	A testada possui prática de estacionamento sobre o passeio ?	Sim	0
P_13	Existe algum dispositivo de Drenagem sobre a calçada ?	Não	0
P_14	Existe PED em frente a testada ?	Não	-
P_15	Existe FTP em frente a testada ?	Não	-
P_16	Classificação geral da calçada pelo pesquisador.	Ótimo(a)	10
