Lote 4 - Rota: Raja Gabáglia

Diagnóstico da Calçada	Qualidade do Serviço	
Endereço: Av. Olegário Maciel, 1099	77	B
Data do Registro: 05/11/2019 12:01:36		
Num. Lote CTM: 10312800110

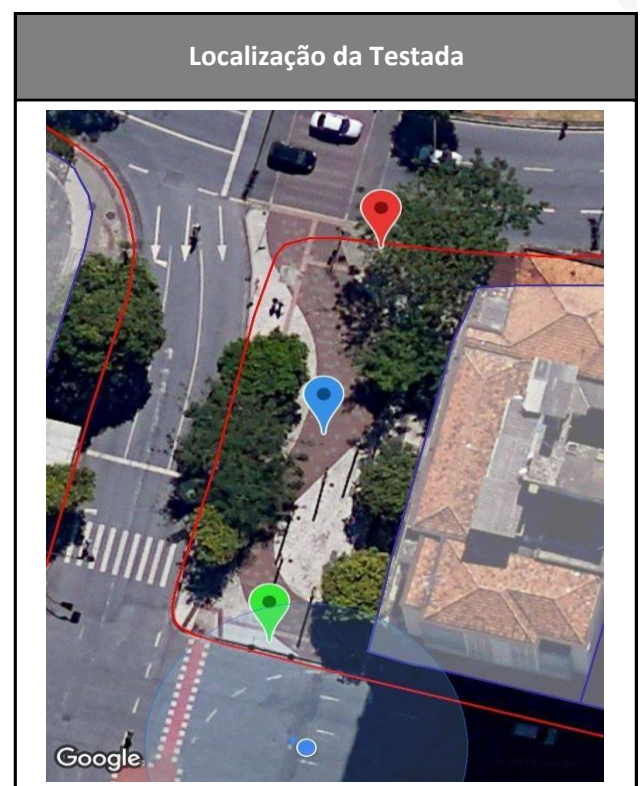
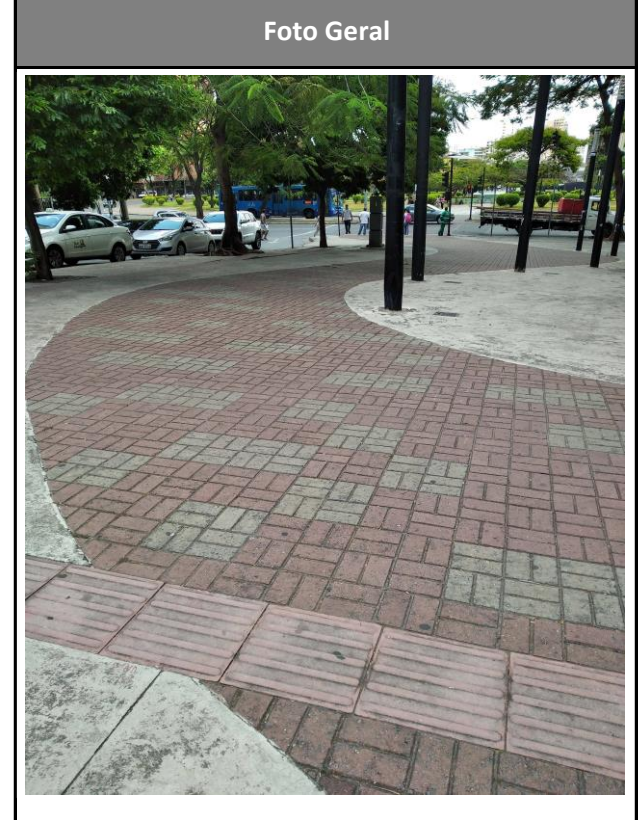
ID	Itens Avaliados	Respostas	Nota
P_1	O Mobiliário urbano está dentro da faixa de serviço de 70 cm ?	Não	-
P_2	Qual a largura livre do Passeio ?	Acima de 1.50 m	10
P_3	Tipo de revestimento da calçada ?	Bloco Intertravado de Concreto	10
P_4	Existencia de Buracos ?	Nenhum	10
P_5	Condições Gerais do Piso e meio-fio da calçada ?	Ótimo(a)	10
P_6	Presença de desniveis ?	Nenhum	10
P_7	Tem rebaixamento de calçada para Pedestre ?	Sim	7
P_8	Possui piso tátil ao longo da Calçada ?	Sim	-
P_9	A calçada Possui Rebaixamento de Veiculos correto ?	N.A	0
P_10	Existencia de altura livre menor que 2,10 m ?	Não	-
P_11	O Passeio está no padrao da SMPU ?	Não	0
P_12	A testada possui prática de estacionamento sobre o passeio ?	Não	10
P_13	Existe algum dispositivo de Drenagem sobre a calçada ?	Sim	0
P_14	Existe PED em frente a testada ?	Não	-
P_15	Existe FTP em frente a testada ?	Sim	-
P_16	Classificação geral da calçada pelo pesquisador.	Ótimo(a)	10
