Lote 4 - Rota: Contorno

FRATAR
ENGENHARIA CONSULTIVA

Diagnóstico da Calçada	Qualidade do Serviço	
Endereço: Av.Contorno, 9277	64	C
Data do Registro: 28/10/2019 17:16:32		
Num. Lote CTM: 20115300295

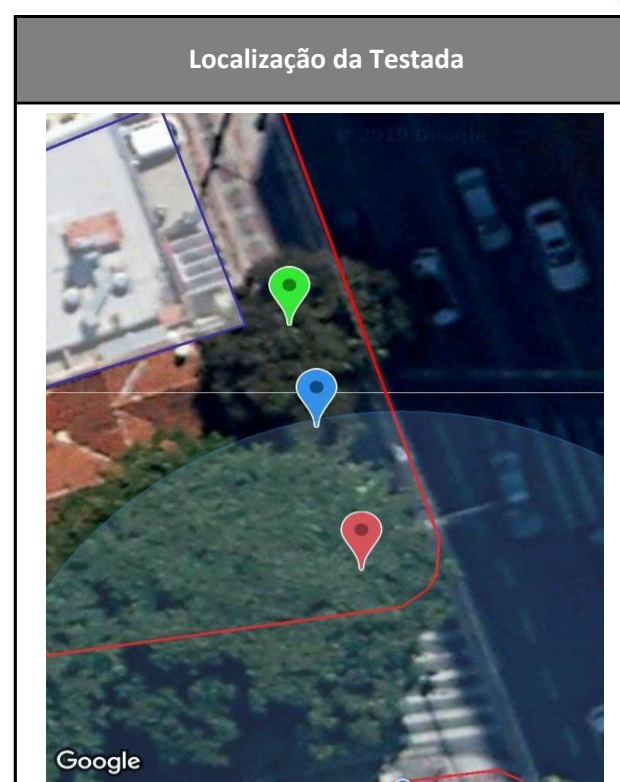
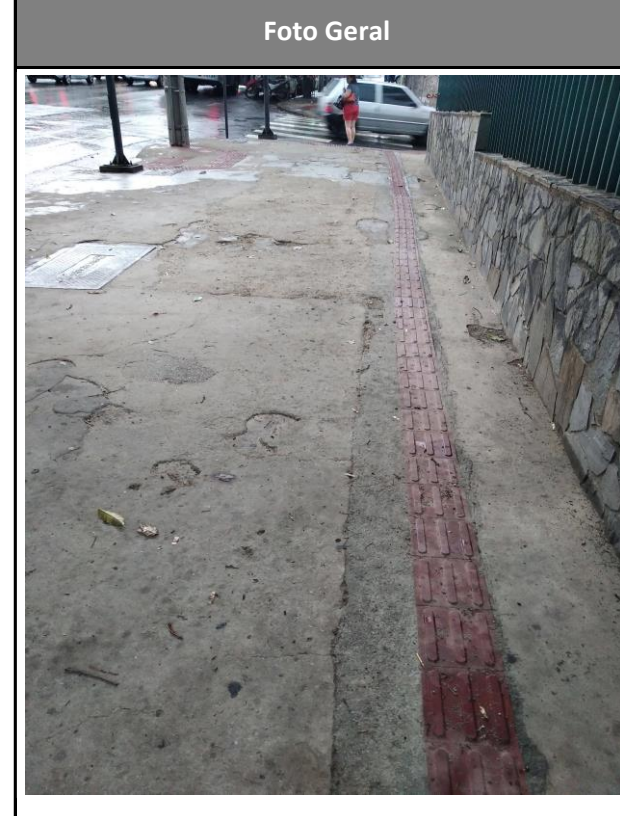
ID	Itens Avaliados	Respostas	Nota
P_1	O Mobiliário urbano está dentro da faixa de serviço de 70 cm ?	Sim	-
P_2	Qual a largura livre do Passeio ?	Acima de 1.50 m	10
P_3	Tipo de revestimento da calçada ?	Concreto	10
P_4	Existencia de Buracos ?	Poucos	5
P_5	Condições Gerais do Piso e meio-fio da calçada ?	Regular	5
P_6	Presença de desniveis ?	Nenhum	10
P_7	Tem rebaixamento de calçada para Pedestre ?	Sim	9
P_8	Possui piso tátil ao longo da Calçada ?	Sim	-
P_9	A calçada Possui Rebaixamento de Veiculos correto ?	N.A	0
P_10	Existencia de altura livre menor que 2,10 m ?	Não	-
P_11	O Passeio está no padrao da SMPU ?	Não	0
P_12	A testada possui prática de estacionamento sobre o passeio ?	Não	10
P_13	Existe algum dispositivo de Drenagem sobre a calçada ?	Não	0
P_14	Existe PED em frente a testada ?	Não	-
P_15	Existe FTP em frente a testada ?	Sim	-
P_16	Classificação geral da calçada pelo pesquisador.	Regular	5
