Lote 3 - Rota: Augusto de Lima

Diagnóstico da Calçada	Qualidade do Serviço	
Endereço: Av. Augusto de Lima, 1376	58	C
Data do Registro: 07/11/2019 10:33:21		
Num. Lote CTM: 10364800015

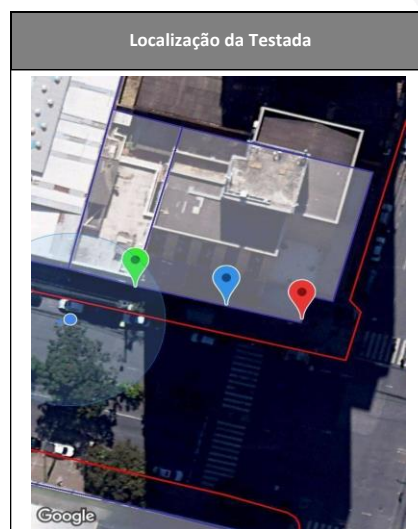
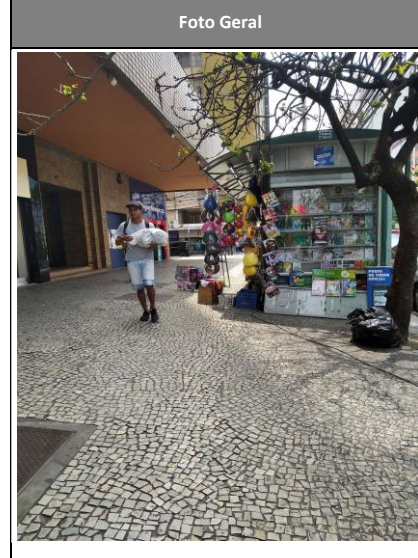
ID	Itens Avaliados	Respostas	Nota
P_1	O Mobiliário urbano está dentro da faixa de serviço de 70 cm ?	Sim	-
P_2	Qual a largura livre do Passeio ?	Acima de 1.50 m	10
P_3	Tipo de revestimento da caçada ?	Pedra Portuguesa	8
P_4	Existência de Buracos ?	Poucos	5
P_5	Condições Gerais do Piso e meio-fio da calçada ?	Regular	5
P_6	Presença de desníveis ?	Médio	3
P_7	Tem rebaixamento de calçada para Pedestre ?	Sim	7
P_8	Possui piso tátil ao longo da Calçada ?	Não	-
P_9	A calçada Possui Rebaixamento de Veículos correto ?	N.A	0
P_10	Existência de altura livre menor que 2,10 m ?	Não	-
P_11	O Passeio está no padrão da SMPU ?	Não	0
P_12	A testada possui prática de estacionamento sobre o passeio ?	Não	10
P_13	Existe algum dispositivo de Drenagem sobre a calçada ?	Não	0
P_14	Existe PED em frente a testada ?	Não	-
P_15	Existe FTP em frente a testada ?	Sim	-
P_16	Classificação geral da calçada pelo pesquisador.	Ótimo(a)	10
