Lote 1 - Rota: Padre Pedro Pinto

Diagnóstico da Calçada	Qualidade do Serviço	
Endereço: Rua Padre Pedro Pinto, s/nº	52	C
Data do Registro: 21/11/2019 09:13:54		
Num. Lote CTM: 190201400105

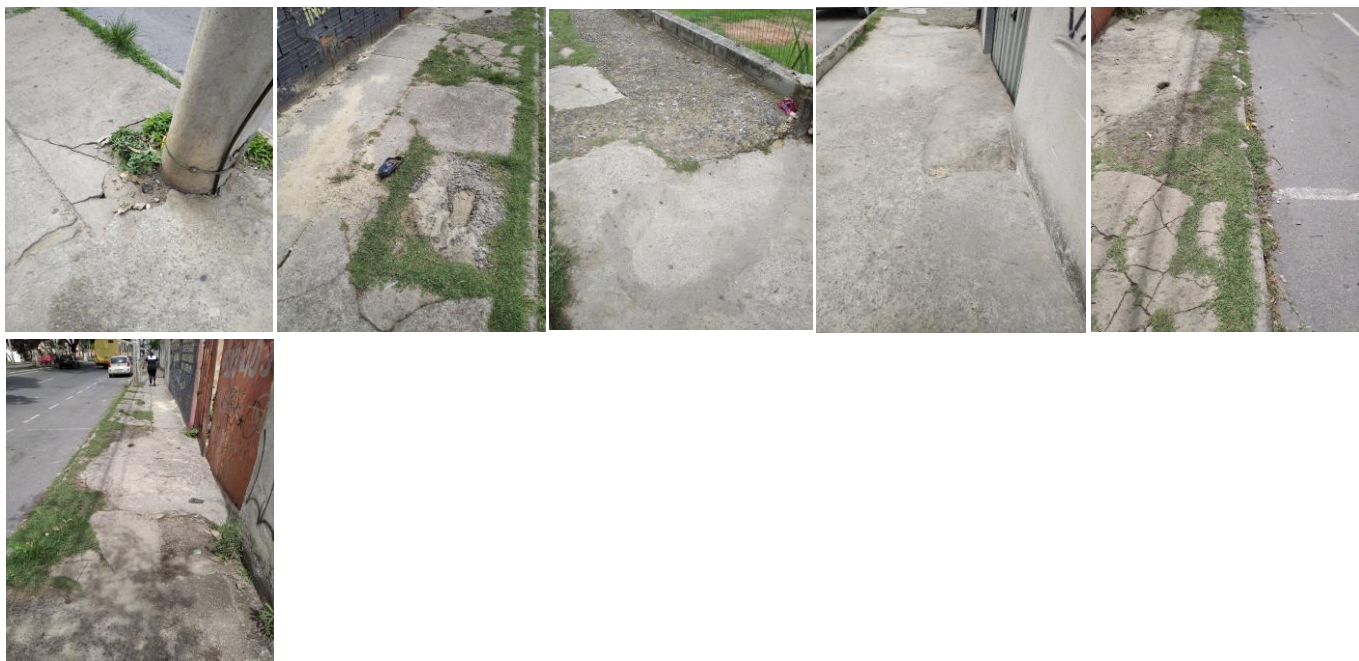
Fotos Complementares - Detalhes do Passeio

ID	Itens Avaliados	Respostas	Nota
P_1	O Mobiliario urbano está dentro da faixa de serviço de 70 cm ?	Sim	-
P_2	Qual a largura livre do Passeio ?	Acima de 1.50 m	10
P_3	Tipo de revestimento da caçada ?	Concreto	10
P_4	Existencia de Buracos ?	Poucos	5
P_5	Condições Gerais do Piso e meio-fio da calçada ?	Péssimo	0
P_6	Presença de desniveis ?	Leve	7
P_7	Tem rebaixamento de calçada para Pedestre ?	Não	10
P_8	Possui piso tátil ao longo da Calçada ?	Não	-
P_9	A calçada Possui Rebaixamento de Veiculos correto ?	Não	0
P_10	Existencia de altura livre menor que 2,10 m ?	Não	-
P_11	O Passeio está no padrao da SMPU ?	Não	0
P_12	A testada possui prática de estacionamento sobre o passeio ?	Não	10
P_13	Existe algum dispositivo de Drenagem sobre a calçada ?	Não	0
P_14	Existe PED em frente a testada ?	Não	-
P_15	Existe FTP em frente a testada ?	Não	-
P_16	Classificação geral da calçada pelo pesquisador.	Ruim	0
