Lote 1 - Rota: Noroeste

FRATAR
ENGENHARIA CONSULTIVA

Diagnóstico da Calçada	Qualidade do Serviço	
Endereço: Av. Abílio Machado, 1452	80	B
Data do Registro: 08/11/2019 13:07:11		
Num. Lote CTM: 130047200215

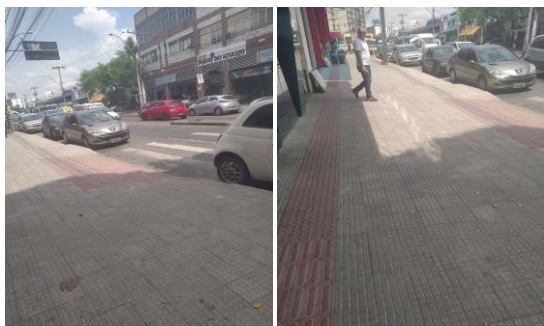
Fotos Complementares - Detalhes do Passeio

ID	Itens Avaliados	Respostas	Nota
P_1	O Mobiliário urbano está dentro da faixa de serviço de 70 cm ?	Sim	-
P_2	Qual a largura livre do Passeio ?	Acima de 1.50 m	10
P_3	Tipo de revestimento da calçada ?	Ladrilho Hidráulico	10
P_4	Existência de Buracos ?	Nenhum	10
P_5	Condições Gerais do Piso e meio-fio da calçada ?	Ótimo(a)	10
P_6	Presença de desníveis ?	Nenhum	10
P_7	Tem rebaixamento de calçada para Pedestre ?	Não	10
P_8	Possui piso tátil ao longo da Calçada ?	Não	-
P_9	A calçada Possui Rebaixamento de Veículos correto ?	N.A	0
P_10	Existência de altura livre menor que 2,10 m ?	Não	-
P_11	O Passeio está no padrão da SMPU ?	Não	0
P_12	A testada possui prática de estacionamento sobre o passeio ?	Não	10
P_13	Existe algum dispositivo de Drenagem sobre a calçada ?	Não	0
P_14	Existe PED em frente a testada ?	Não	-
P_15	Existe FTP em frente a testada ?	Sim	-
P_16	Classificação geral da calçada pelo pesquisador.	Ótimo(a)	10
