Diagnóstico da Calçada	Qualidade do Serviço	
Endereço: Praça da Liberdade, 1180	63	C
Data do Registro: 02/11/2019 10:13:14		
Num. Lote CTM: 10191700070

Diagnóstico da Calçada	Qualidade do Serviço		Complemento do Diagnóstico
Endereço: Praça da Liberdade, 1180 Data do Registro: 02/11/2019 10:13:14 Num. Lote CTM: 10191700070	63	C

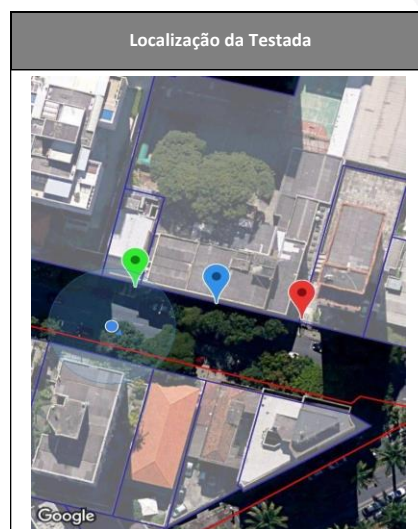
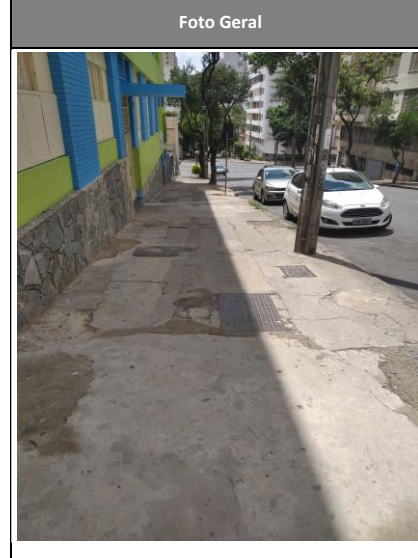
ID	Itens Avaliados	Respostas	Nota
P_1	O Mobiliário urbano está dentro da faixa de serviço de 70 cm ?	Sim	-
P_2	Qual a largura livre do Passeio ?	Acima de 1.50 m	10
P_3	Tipo de revestimento da calçada ?	Concreto	0
P_4	Existência de Buracos ?	Poucos	10
P_5	Condições Gerais do Piso e meio-fio da calçada ?	Regular	10
P_6	Presença de desníveis ?	Médio	7
P_7	Tem rebaixamento de calçada para Pedestre ?	Não	10
P_8	Possui piso tátil ao longo da Calçada ?	Não	-
P_9	A calçada Possui Rebaixamento de Veículos correto ?	Sim	10
P_10	Existência de altura livre menor que 2,10 m ?	Não	-
P_11	O Passeio está no padrão da SMPU ?	Não	0
P_12	A testada possui prática de estacionamento sobre o passeio ?	Não	10
P_13	Existe algum dispositivo de Drenagem sobre a calçada ?	Não	0
P_14	Existe PED em frente a testada ?	Não	-
P_15	Existe FTP em frente a testada ?	Não	-
P_16	Classificação geral da calçada pelo pesquisador.	Ruim	10
