| Diagnóstico da Calçada | Qualidade do Serviço | |
| Endereço: Av. Andradas, s/nº | 60 | C |
| Data do Registro: 11/11/2019 09:26:55 | | |
| Num. Lote CTM: 60088600125 | | |

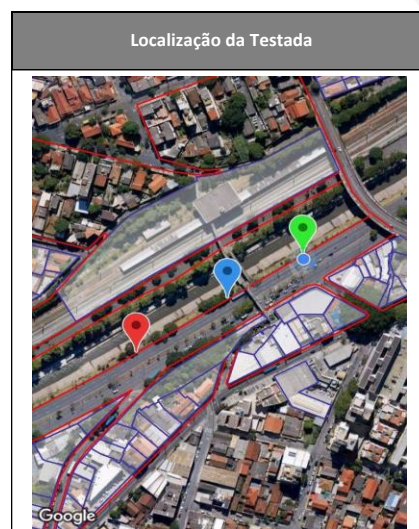
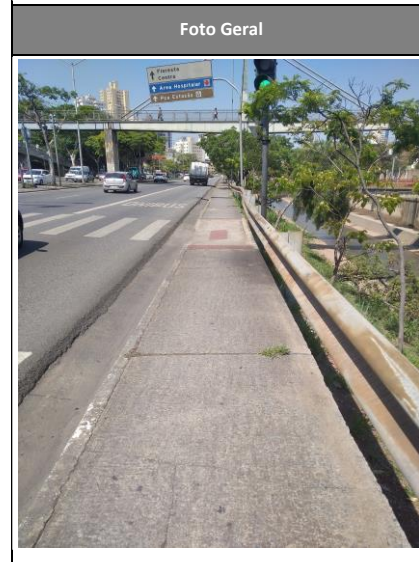
| ID | Itens Avaliados | Respostas | Nota |
|---|--|---|---|
| P_2 | Qual a largura livre do Passeio ? | Entre 1.20 m e 1.50 m | 6 |
| P_4 | Existência de Buracos ? | Poucos | 5 |
| P_5 | Condições Gerais do Piso e meio-fio da calçada ? | Regular | 5 |
| P_11 | O Passeio está no padrão da SMPU ? | Não | 0 |
| P_16 | Classificação geral da calçada pelo pesquisador. | Regular | 5 |
