Lote 1 - Rota: Padre Pedro Pinto

Diagnóstico da Calçada	Qualidade do Serviço	
Endereço: Rua Padre Pedro Pinto, 620	73	B
Data do Registro: 22/11/2019 10:37:48		
Num. Lote CTM: 190102400070

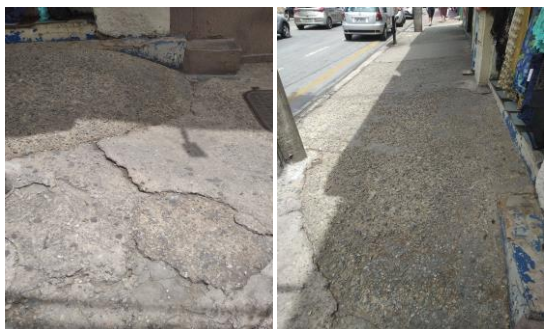
Fotos Complementares - Detalhes do Passeio

ID	Itens Avaliados	Respostas	Nota
P_1	O Mobiliário urbano está dentro da faixa de serviço de 70 cm ?	Sim	-
P_2	Qual a largura livre do Passeio ?	Acima de 1.50 m	10
P_3	Tipo de revestimento da calçada ?	Concreto	10
P_4	Existência de Buracos ?	Nenhum	10
P_5	Condições Gerais do Piso e meio-fio da calçada ?	Regular	5
P_6	Presença de desníveis ?	Médio	3
P_7	Tem rebaixamento de calçada para Pedestre ?	Não	10
P_8	Possui piso tátil ao longo da Calçada ?	Não	-
P_9	A calçada Possui Rebaixamento de Veículos correto ?	Sim	10
P_10	Existência de altura livre menor que 2,10 m ?	Não	-
P_11	O Passeio está no padrão da SMPU ?	Não	0
P_12	A testada possui prática de estacionamento sobre o passeio ?	Não	10
P_13	Existe algum dispositivo de Drenagem sobre a calçada ?	Não	0
P_14	Existe PED em frente a testada ?	Não	-
P_15	Existe FTP em frente a testada ?	Não	-
P_16	Classificação geral da calçada pelo pesquisador.	Regular	5
