Diagnóstico da Calçada	Qualidade do Serviço	
Endereço: Rua Curitiba, 765	<b>75</b>	<b>B</b>
Data do Registro: 12/11/2019 11:47:50		
#N/D

Diagnóstico da Calçada	Qualidade do Serviço		Complemento do Diagnóstico
Endereço: Rua Curitiba, 765 Data do Registro: 12/11/2019 11:47:50 #N/D	75	B

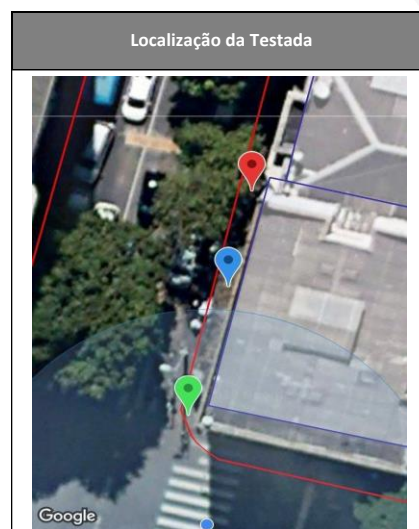
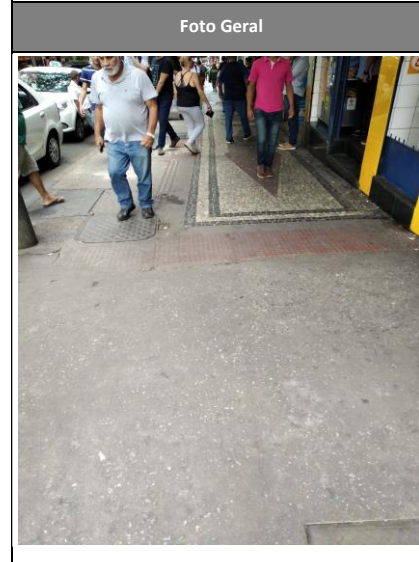
ID	Itens Avaliados	Respostas	Nota
P_1	O Mobiliário urbano está dentro da faixa de serviço de 70 cm ?	Sim	-
P_2	Qual a largura livre do Passeio ?	Acima de 1.50 m	10
P_3	Tipo de revestimento da calçada ?	Pedra Portuguesa	8
P_4	Existência de Buracos ?	Nenhum	10
P_5	Condições Gerais do Piso e meio-fio da calçada ?	Ótimo(a)	10
P_6	Presença de desníveis ?	Nenhum	10
P_7	Tem rebaixamento de calçada para Pedestre ?	Sim	7
P_8	Possui piso tátil ao longo da Calçada ?	Sim	-
P_9	A calçada Possui Rebaixamento de Veículos correto ?	N.A	0
P_10	Existência de altura livre menor que 2,10 m ?	Não	-
P_11	O Passeio está no padrão da SMPU ?	Não	0
P_12	A testada possui prática de estacionamento sobre o passeio ?	Não	10
P_13	Existe algum dispositivo de Drenagem sobre a calçada ?	Sim	0
P_14	Existe PED em frente a testada ?	Não	-
P_15	Existe FTP em frente a testada ?	Sim	-
P_16	Classificação geral da calçada pelo pesquisador.	Ótimo(a)	10
