Diagnóstico da Calçada	Qualidade do Serviço	
<b>Endereço: Av. Afonso Pena, 1700</b>	<b>63</b>	<b>C</b>
<b>Data do Registro: 02/11/2019 12:37:51</b>		
<b>Num. Lote CTM: 10255700365</b>

# Lote 5 - Rota: Afonso Pena

**FRATAR**  
ENGENHARIA CONSULTIVA

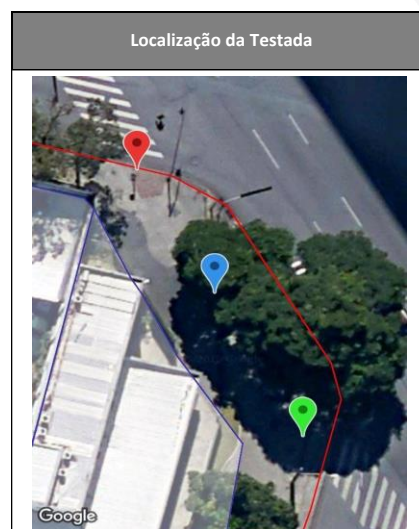
ID	Itens Avaliados	Respostas	Nota
P_1	O Mobiliário urbano está dentro da faixa de serviço de 70 cm ?	Sim	-
P_2	Qual a largura livre do Passeio ?	Acima de 1.50 m	10
P_3	Tipo de revestimento da calçada ?	Pedra Portuguesa	8
P_4	Existência de Buracos ?	Poucos	5
P_5	Condições Gerais do Piso e meio-fio da calçada ?	Ótimo(a)	10
P_6	Presença de desníveis ?	Nenhum	10
P_7	Tem rebaixamento de calçada para Pedestre ?	Não, mas deveria ter.	8
P_8	Possui piso tátil ao longo da Calçada ?	Não	-
P_9	A calçada Possui Rebaixamento de Veículos correto ?	N.A	0
P_10	Existência de altura livre menor que 2,10 m ?	Não	-
P_11	O Passeio está no padrão da SMPU ?	Não	0
P_12	A testada possui prática de estacionamento sobre o passeio ?	Não	10
P_13	Existe algum dispositivo de Drenagem sobre a calçada ?	Não	0
P_14	Existe PED em frente a testada ?	Não	-
P_15	Existe FTP em frente a testada ?	Não	-
P_16	Classificação geral da calçada pelo pesquisador.	Ótimo(a)	10
