Diagnóstico da Calçada	Qualidade do Serviço	
Endereço: Av. Abílio Machado, 2212	50	D
Data do Registro: 08/11/2019 15:01:39		
Num. Lote CTM: 130026800205

Lote 1 - Rota: Noroeste

FRATAR
ENGENHARIA CONSULTIVA

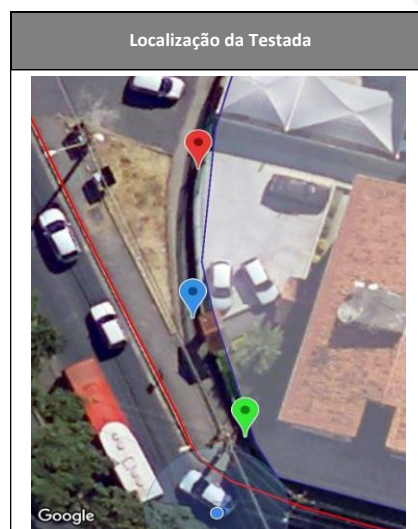
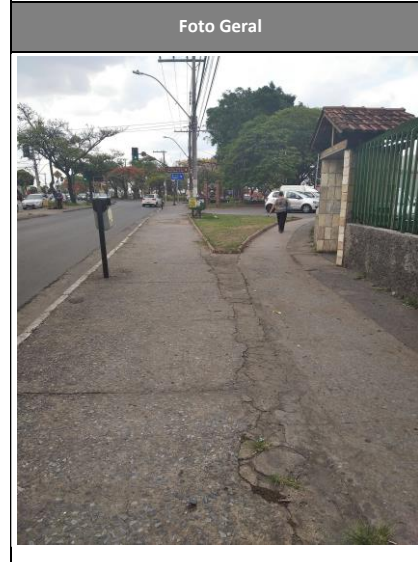
ID	Itens Avaliados	Respostas	Nota
P_1	O Mobiliário urbano está dentro da faixa de serviço de 70 cm ?	Sim	-
P_2	Qual a largura livre do Passeio ?	Acima de 1.50 m	10
P_3	Tipo de revestimento da calçada ?	Concreto	10
P_4	Existência de Buracos ?	Poucos	5
P_5	Condições Gerais do Piso e meio-fio da calçada ?	Regular	5
P_6	Presença de desníveis ?	Nenhum	10
P_7	Tem rebaixamento de calçada para Pedestre ?	Não	10
P_8	Possui piso tátil ao longo da Calçada ?	Não	-
P_9	A calçada Possui Rebaixamento de Veículos correto ?	Não	0
P_10	Existência de altura livre menor que 2,10 m ?	Não	-
P_11	O Passeio está no padrão da SMPU ?	Não	0
P_12	A testada possui prática de estacionamento sobre o passeio ?	Sim	0
P_13	Existe algum dispositivo de Drenagem sobre a calçada ?	Não	0
P_14	Existe PED em frente a testada ?	Não	-
P_15	Existe FTP em frente a testada ?	Não	-
P_16	Classificação geral da calçada pelo pesquisador.	Ruim	0
