Lote 4 - Rota: Raja Gabágia

Diagnóstico da Calçada	Qualidade do Serviço	
Endereço: Av. Álvares Cabral, 1881 Data do Registro: 20/11/2019 16:21:12 Num. Lote CTM: 10046300165	77	B

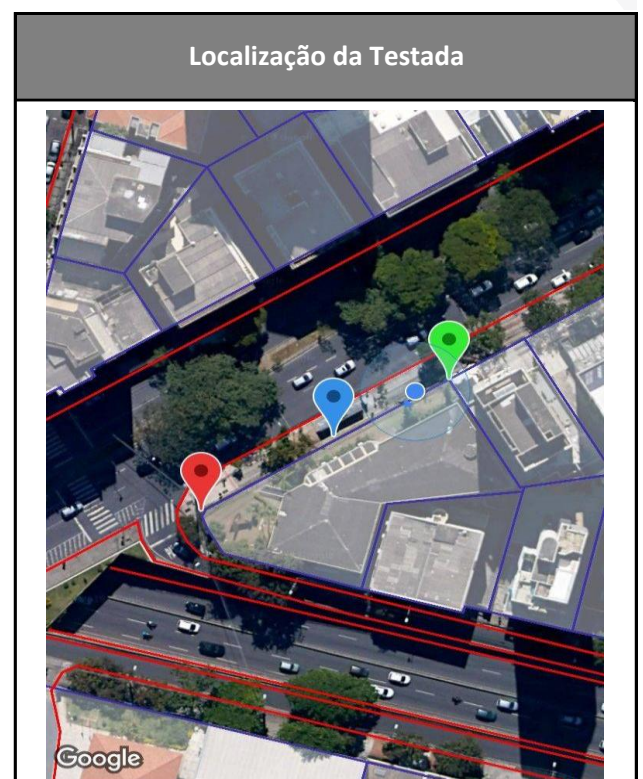
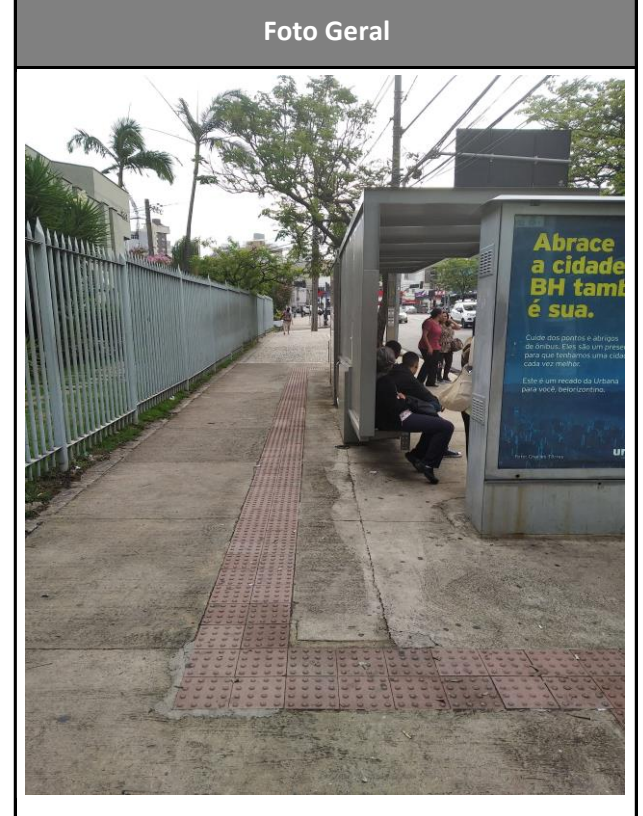
ID	Itens Avaliados	Respostas	Nota
P_1	O Mobiliário urbano está dentro da faixa de serviço de 70 cm ?	Sim	-
P_2	Qual a largura livre do Passeio ?	Acima de 1.50 m	10
P_3	Tipo de revestimento da calçada ?	Concreto	10
P_4	Existencia de Buracos ?	Nenhum	10
P_5	Condições Gerais do Piso e meio-fio da calçada ?	Ótimo(a)	10
P_6	Presença de desniveis ?	Nenhum	10
P_7	Tem rebaixamento de calçada para Pedestre ?	Sim	7
P_8	Possui piso tátil ao longo da Calçada ?	Sim	-
P_9	A calçada Possui Rebaixamento de Veiculos correto ?	N.A	0
P_10	Existencia de altura livre menor que 2,10 m ?	Não	-
P_11	O Passeio está no padrao da SMPU ?	Não	0
P_12	A testada possui prática de estacionamento sobre o passeio ?	Não	10
P_13	Existe algum dispositivo de Drenagem sobre a calçada ?	Não	0
P_14	Existe PED em frente a testada ?	Sim	-
P_15	Existe FTP em frente a testada ?	Sim	-
P_16	Classificação geral da calçada pelo pesquisador.	Ótimo(a)	10
