Lote 4 - Rota: Contorno

Diagnóstico da Calçada	Qualidade do Serviço	
Endereço: Av.Contorno, 1690	54	C
Data do Registro: 01/11/2019 16:00:12		
Num. Lote CTM: 10503500635

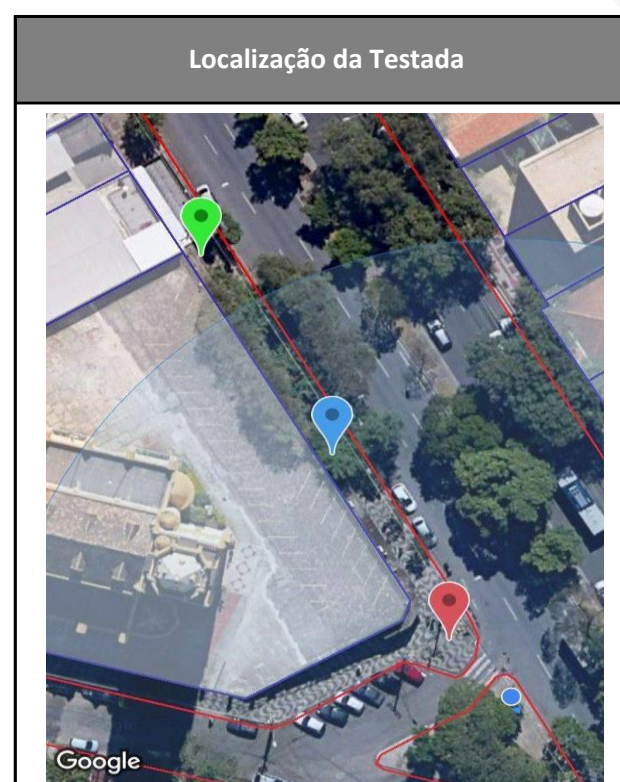
ID	Itens Avaliados	Respostas	Nota
P_1	O Mobiliário urbano está dentro da faixa de serviço de 70 cm ?	Sim	-
P_2	Qual a largura livre do Passeio ?	Acima de 1.50 m	10
P_3	Tipo de revestimento da calçada ?	Pedra Portuguesa	8
P_4	Existencia de Buracos ?	Poucos	5
P_5	Condições Gerais do Piso e meio-fio da calçada ?	Regular	5
P_6	Presença de desniveis ?	Nenhum	10
P_7	Tem rebaixamento de calçada para Pedestre ?	Sim	9
P_8	Possui piso tátil ao longo da Calçada ?	Não	-
P_9	A calçada Possui Rebaixamento de Veiculos correto ?	Não	0
P_10	Existencia de altura livre menor que 2,10 m ?	Não	-
P_11	O Passeio está no padrao da SMPU ?	Não	0
P_12	A testada possui prática de estacionamento sobre o passeio ?	Não	10
P_13	Existe algum dispositivo de Drenagem sobre a calçada ?	Sim	0
P_14	Existe PED em frente a testada ?	Não	-
P_15	Existe FTP em frente a testada ?	Sim	-
P_16	Classificação geral da calçada pelo pesquisador.	Regular	5
