Diagnóstico da Calçada	Qualidade do Serviço	
Endereço: Av. Portugal, s/nº	58	C
Data do Registro: 19/11/2019 11:28:37		
Num. Lote CTM: 200071100080

Diagnóstico da Calçada	Qualidade do Serviço		Complemento do Diagnóstico
Endereço: Av. Portugal, s/nº Data do Registro: 19/11/2019 11:28:37 Num. Lote CTM: 200071100080	58	C

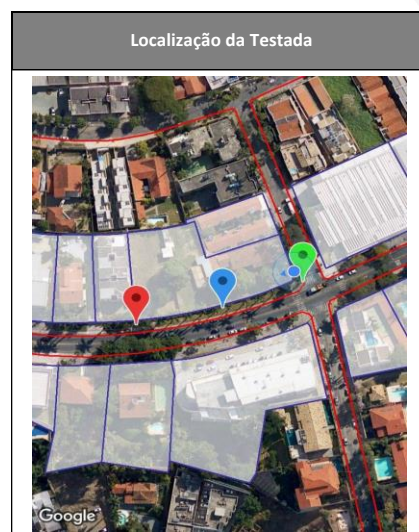
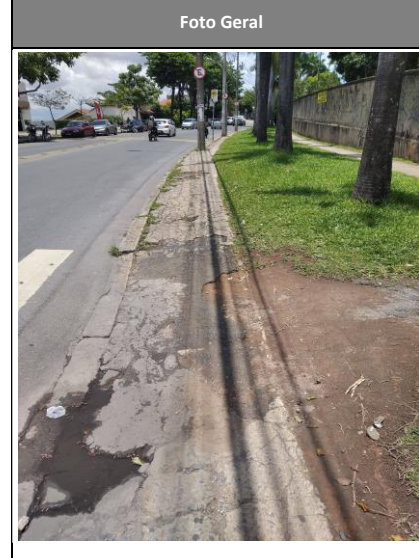
ID	Itens Avaliados	Respostas	Nota
P_1	O Mobiliário urbano está dentro da faixa de serviço de 70 cm ?	Sim	-
P_2	Qual a largura livre do Passeio ?	Entre 0.80 m e 1.20 m	4
P_3	Tipo de revestimento da calçada ?	Concreto	10
P_4	Existência de Buracos ?	Poucos	5
P_5	Condições Gerais do Piso e meio-fio da calçada ?	Regular	5
P_6	Presença de desníveis ?	Nenhum	10
P_7	Tem rebaixamento de calçada para Pedestre ?	Sim	9
P_8	Possui piso tátil ao longo da Calçada ?	Não	-
P_9	A calçada Possui Rebaixamento de Veículos correto ?	Não	0
P_10	Existência de altura livre menor que 2,10 m ?	Não	-
P_11	O Passeio está no padrão da SMPU ?	Não	0
P_12	A testada possui prática de estacionamento sobre o passeio ?	Não	10
P_13	Existe algum dispositivo de Drenagem sobre a calçada ?	Não	0
P_14	Existe PED em frente a testada ?	Não	-
P_15	Existe FTP em frente a testada ?	Sim	-
P_16	Classificação geral da calçada pelo pesquisador.	Regular	5
