# Lote 1 - Rota: Padre Pedro Pinto

Diagnóstico da Calçada	Qualidade do Serviço	
Endereço: Rua Padre Pedro Pinto, 576	67	C
Data do Registro: 22/11/2019 10:45:37		
Num. Lote CTM: 190102400010

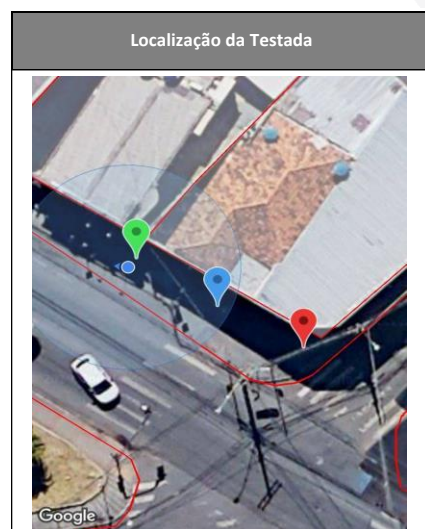
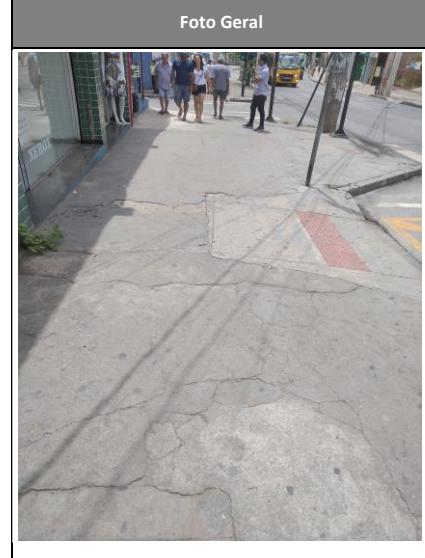
ID	Itens Avaliados	Respostas	Nota
P_1	O Mobiliário urbano está dentro da faixa de serviço de 70 cm ?	Sim	-
P_2	Qual a largura livre do Passeio ?	Acima de 1.50 m	10
P_3	Tipo de revestimento da calçada ?	Concreto	10
P_4	Existência de Buracos ?	Nenhum	10
P_5	Condições Gerais do Piso e meio-fio da calçada ?	Regular	5
P_6	Presença de desníveis ?	Nenhum	10
P_7	Tem rebaixamento de calçada para Pedestre ?	Sim	7
P_8	Possui piso tátil ao longo da Calçada ?	Não	-
P_9	A calçada Possui Rebaixamento de Veículos correto ?	N.A	0
P_10	Existência de altura livre menor que 2,10 m ?	Não	-
P_11	O Passeio está no padrão da SMPJU ?	Não	0
P_12	A testada possui prática de estacionamento sobre o passeio ?	Não	10
P_13	Existe algum dispositivo de Drenagem sobre a calçada ?	Não	0
P_14	Existe PED em frente a testada ?	Não	-
P_15	Existe FTP em frente a testada ?	Sim	-
P_16	Classificação geral da calçada pelo pesquisador.	Regular	5
