Diagnóstico da Calçada	Qualidade do Serviço	
Endereço: Av. Portugal, 2090	78	B
Data do Registro: 16/11/2019 12:26:54		
Num. Lote CTM: 200076500835

Diagnóstico da Calçada	Qualidade do Serviço		Complemento do Diagnóstico
Endereço: Av. Portugal, 2090 Data do Registro: 16/11/2019 12:26:54 Num. Lote CTM: 200076500835	78	B

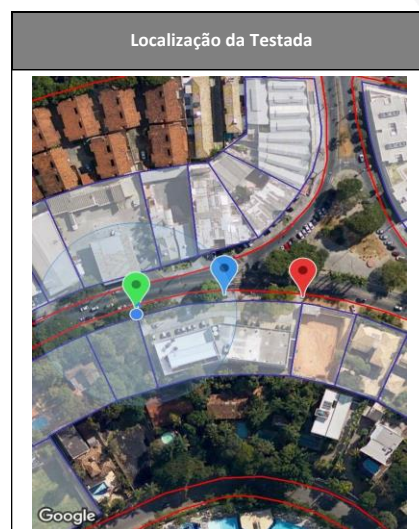
ID	Itens Avaliados	Respostas	Nota
P_1	O Mobiliario urbano está dentro da faixa de serviço de 70 cm ?	Sim	-
P_2	Qual a largura livre do Passeio ?	Acima de 1.50 m	10
P_3	Tipo de revestimento da caçada ?	Ladrilho Hidráulico	10
P_4	Existencia de Buracos ?	Nenhum	10
P_5	Condições Gerais do Piso e meio-fio da calçada ?	Ótimo(a)	10
P_6	Presença de desníveis ?	Nenhum	10
P_7	Tem rebaixamento de calçada para Pedestre ?	Sim	8
P_8	Possui piso tátil ao longo da Calçada ?	Sim	-
P_9	A calçada Possui Rebaixamento de Veiculos correto ?	Não	0
P_10	Existencia de altura livre menor que 2,10 m ?	Não	-
P_11	O Passeio está no padrao da SMPU ?	Não	0
P_12	A testada possui prática de estacionamento sobre o passeio ?	Não	10
P_13	Existe algum dispositivo de Drenagem sobre a calçada ?	Não	0
P_14	Existe PED em frente a testada ?	Não	-
P_15	Existe FTP em frente a testada ?	Sim	-
P_16	Classificação geral da calçada pelo pesquisador.	Ótimo(a)	10
