Diagnóstico da Calçada	Qualidade do Serviço	
Endereço: Av. Olegário Maciel, 1597	<b>80</b>	<b>B</b>
Data do Registro: 05/11/2019 11:16:18		
Num. Lote CTM: 10181600195

Diagnóstico da Calçada	Qualidade do Serviço		Complemento do Diagnóstico
Endereço: Av. Olegário Maciel, 1597 Data do Registro: 05/11/2019 11:16:18 Num. Lote CTM: 10181600195	80	B

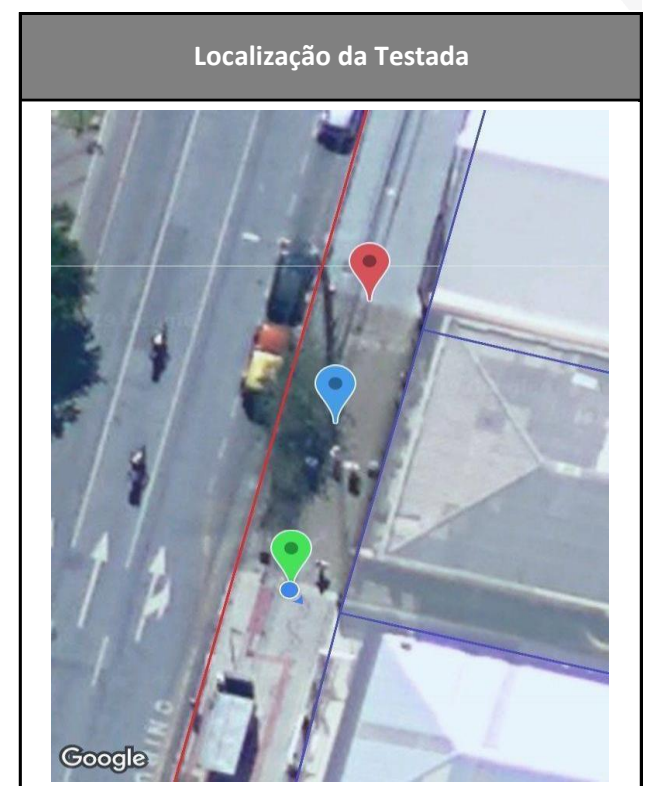
ID	Itens Avaliados	Respostas	Nota
P_1	O Mobiliário urbano está dentro da faixa de serviço de 70 cm ?	Sim	-
P_2	Qual a largura livre do Passeio ?	Acima de 1.50 m	10
P_3	Tipo de revestimento da calçada ?	Concreto	10
P_4	Existencia de Buracos ?	Nenhum	10
P_5	Condições Gerais do Piso e meio-fio da calçada ?	Ótimo(a)	10
P_6	Presença de desniveis ?	Nenhum	10
P_7	Tem rebaixamento de calçada para Pedestre ?	Não	10
P_8	Possui piso tátil ao longo da Calçada ?	Não	-
P_9	A calçada Possui Rebaixamento de Veiculos correto ?	N.A	0
P_10	Existencia de altura livre menor que 2,10 m ?	Não	-
P_11	O Passeio está no padrao da SMPU ?	Não	0
P_12	A testada possui prática de estacionamento sobre o passeio ?	Não	10
P_13	Existe algum dispositivo de Drenagem sobre a calçada ?	Não	0
P_14	Existe PED em frente a testada ?	Não	-
P_15	Existe FTP em frente a testada ?	Não	-
P_16	Classificação geral da calçada pelo pesquisador.	Ótimo(a)	10
