Diagnóstico da Calçada	Qualidade do Serviço	
Endereço: Rua São Paulo, 1483	<b>56</b>	<b>C</b>
Data do Registro: 08/11/2019 08:55:00		
Num. Lote CTM: 10248400200

# Lote 4 - Rota: Raja Gabáglia

**FRATAR**  
ENGENHARIA CONSULTIVA

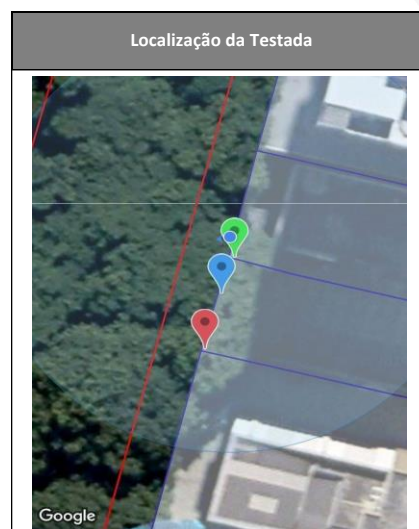
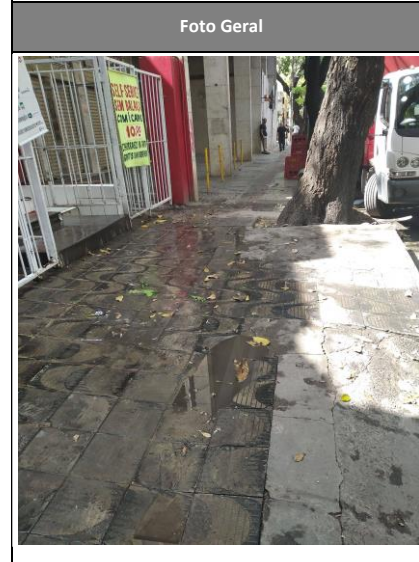
ID	Itens Avaliados	Respostas	Nota
P_1	O Mobiliário urbano está dentro da faixa de serviço de 70 cm ?	Sim	-
P_2	Qual a largura livre do Passeio ?	Entre 1.20 m e 1.50 m	6
P_3	Tipo de revestimento da calçada ?	Ladrilho Hidráulico	10
P_4	Existência de Buracos ?	Poucos	5
P_5	Condições Gerais do Piso e meio-fio da calçada ?	Regular	5
P_6	Presença de desníveis ?	Nenhum	10
P_7	Tem rebaixamento de calçada para Pedestre ?	Não	10
P_8	Possui piso tátil ao longo da Calçada ?	Não	-
P_9	A calçada Possui Rebaixamento de Veículos correto ?	Não	0
P_10	Existência de altura livre menor que 2,10 m ?	Não	-
P_11	O Passeio está no padrão da SMPU ?	Não	0
P_12	A testada possui prática de estacionamento sobre o passeio ?	Não	10
P_13	Existe algum dispositivo de Drenagem sobre a calçada ?	Não	0
P_14	Existe PED em frente a testada ?	Não	-
P_15	Existe FTP em frente a testada ?	Não	-
P_16	Classificação geral da calçada pelo pesquisador.	Ruim	0
