Lote 4 - Rota: Contorno

FRATAR
ENGENHARIA CONSULTIVA

Diagnóstico da Calçada	Qualidade do Serviço	
Endereço: Av.Contorno, 7205	70	C
Data do Registro: 31/10/2019 16:14:12		
Num. Lote CTM: 90043700540

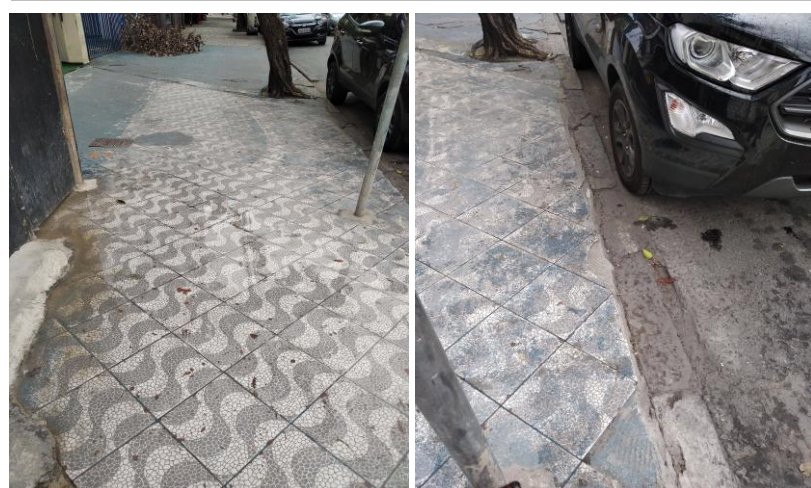
Fotos Complementares - Detalhes do Passeio

ID	Itens Avaliados	Respostas	Nota
P_1	O Mobiliário urbano está dentro da faixa de serviço de 70 cm ?	Sim	-
P_2	Qual a largura livre do Passeio ?	Acima de 1.50 m	10
P_3	Tipo de revestimento da calçada ?	Outro	0
P_4	Existência de Buracos ?	Nenhum	10
P_5	Condições Gerais do Piso e meio-fio da calçada ?	Ótimo(a)	10
P_6	Presença de desníveis ?	Nenhum	10
P_7	Tem rebaixamento de calçada para Pedestre ?	Não	10
P_8	Possui piso tátil ao longo da Calçada ?	Não	-
P_9	A calçada Possui Rebaixamento de Veículos correto ?	Não	0
P_10	Existência de altura livre menor que 2,10 m ?	Não	-
P_11	O Passeio está no padrão da SMPU ?	Não	0
P_12	A testada possui prática de estacionamento sobre o passeio ?	Não	10
P_13	Existe algum dispositivo de Drenagem sobre a calçada ?	Não	0
P_14	Existe PED em frente a testada ?	Não	-
P_15	Existe FTP em frente a testada ?	Não	-
P_16	Classificação geral da calçada pelo pesquisador.	Ótimo(a)	10
