Lote 4 - Rota: Contorno

FRATAR
ENGENHARIA CONSULTIVA

Diagnóstico da Calçada	Qualidade do Serviço	
Endereço: Av.Contorno, 3347	83	B
Data do Registro: 08/11/2019 17:35:58		
Num. Lote CTM: 70109700340

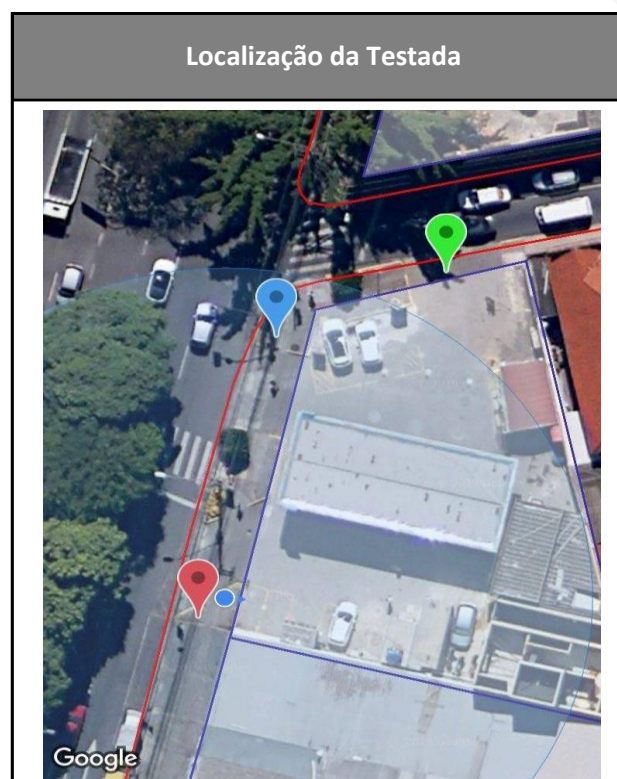
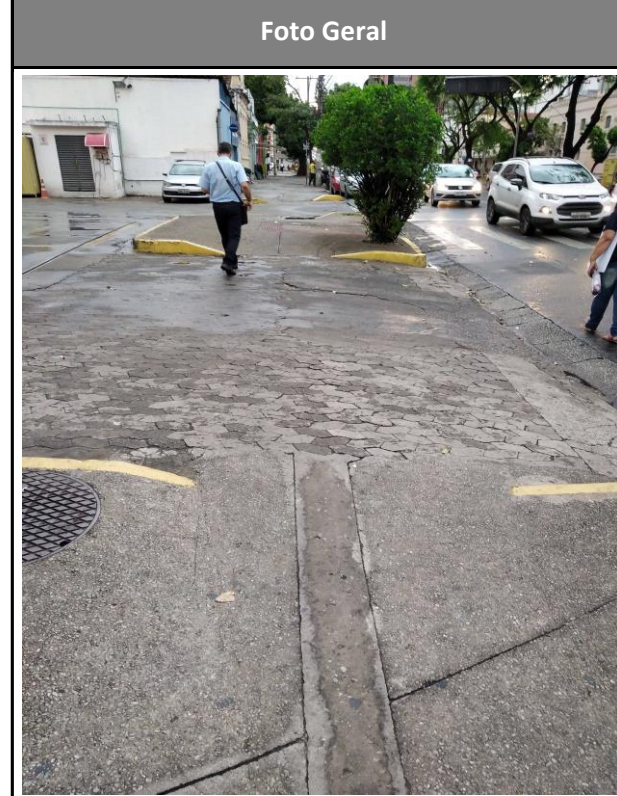
ID	Itens Avaliados	Respostas	Nota
P_1	O Mobiliário urbano está dentro da faixa de serviço de 70 cm ?	Sim	-
P_2	Qual a largura livre do Passeio ?	Acima de 1.50 m	10
P_3	Tipo de revestimento da calçada ?	Concreto	10
P_4	Existencia de Buracos ?	Poucos	5
P_5	Condições Gerais do Piso e meio-fio da calçada ?	Ótimo(a)	10
P_6	Presença de desniveis ?	Nenhum	10
P_7	Tem rebaixamento de calçada para Pedestre ?	Sim	8
P_8	Possui piso tátil ao longo da Calçada ?	Não	-
P_9	A calçada Possui Rebaixamento de Veiculos correto ?	Sim	10
P_10	Existencia de altura livre menor que 2,10 m ?	Não	-
P_11	O Passeio está no padrao da SMPU ?	Não	0
P_12	A testada possui prática de estacionamento sobre o passeio ?	Não	10
P_13	Existe algum dispositivo de Drenagem sobre a calçada ?	Não	0
P_14	Existe PED em frente a testada ?	Não	-
P_15	Existe FTP em frente a testada ?	Sim	-
P_16	Classificação geral da calçada pelo pesquisador.	Ótimo(a)	10
