# Lote 4 - Rota: Contorno

Diagnóstico da Calçada	Qualidade do Serviço	
Endereço: Av.Contorno, 6586	<b>75</b>	<b>B</b>
Data do Registro: 07/11/2019 15:57:07		
Num. Lote CTM: 10006000025

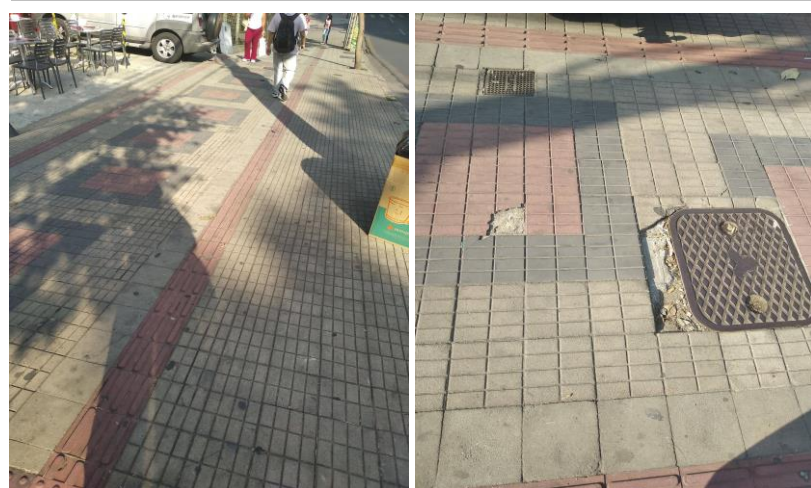
## Fotos Complementares - Detalhes do Passeio

ID	Itens Avaliados	Respostas	Nota
P_1	O Mobiliário urbano está dentro da faixa de serviço de 70 cm ?	Sim	-
P_2	Qual a largura livre do Passeio ?	Acima de 1.50 m	10
P_3	Tipo de revestimento da calçada ?	Ladrilho Hidráulico	10
P_4	Existencia de Buracos ?	Poucos	5
P_5	Condições Gerais do Piso e meio-fio da calçada ?	Ótimo(a)	10
P_6	Presença de desniveis ?	Nenhum	10
P_7	Tem rebaixamento de calçada para Pedestre ?	Não	10
P_8	Possui piso tátil ao longo da Calçada ?	Sim	-
P_9	A calçada Possui Rebaixamento de Veiculos correto ?	N.A	0
P_10	Existencia de altura livre menor que 2,10 m ?	Não	-
P_11	O Passeio está no padrao da SMPU ?	Não	0
P_12	A testada possui prática de estacionamento sobre o passeio ?	Não	10
P_13	Existe algum dispositivo de Drenagem sobre a calçada ?	Não	0
P_14	Existe PED em frente a testada ?	Não	-
P_15	Existe FTP em frente a testada ?	Não	-
P_16	Classificação geral da calçada pelo pesquisador.	Ótimo(a)	10
