Diagnóstico da Calçada	Qualidade do Serviço	
Endereço: Av. Portugal, 2085	62	C
Data do Registro: 19/11/2019 11:56:05		
Num. Lote CTM: 200074000580

Diagnóstico da Calçada	Qualidade do Serviço		Complemento do Diagnóstico
Endereço: Av. Portugal, 2085 Data do Registro: 19/11/2019 11:56:05 Num. Lote CTM: 200074000580	62	C

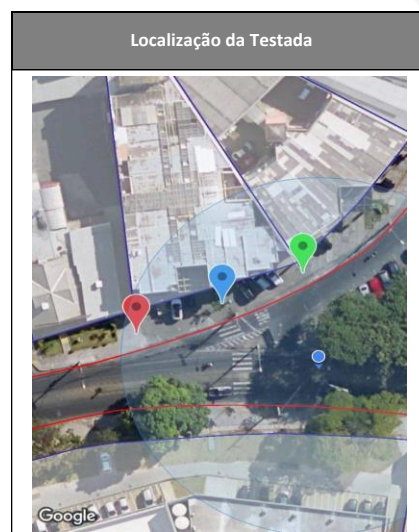
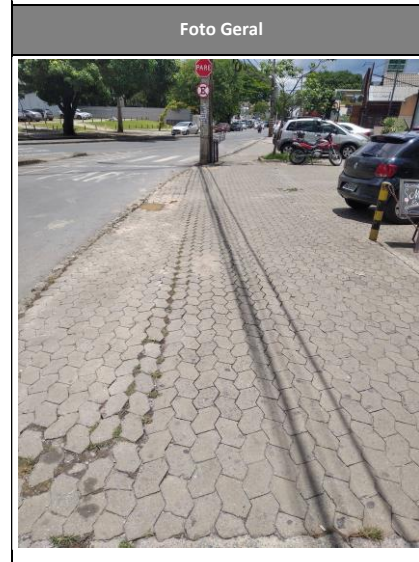
ID	Itens Avaliados	Respostas	Nota
P_1	O Mobiliario urbano está dentro da faixa de serviço de 70 cm ?	Sim	-
P_2	Qual a largura livre do Passeio ?	Acima de 1.50 m	10
P_3	Tipo de revestimento da caçada ?	Bloco Intertravado de Concreto	10
P_4	Existencia de Buracos ?	Poucos	5
P_5	Condições Gerais do Piso e meio-fio da calçada ?	Regular	5
P_6	Presença de desníveis ?	Nenhum	10
P_7	Tem rebaixamento de calçada para Pedestre ?	Sim	7
P_8	Possui piso tátil ao longo da Calçada ?	Não	-
P_9	A calçada Possui Rebaixamento de Veiculos correto ?	Não	0
P_10	Existencia de altura livre menor que 2,10 m ?	Não	-
P_11	O Passeio está no padrao da SMPU ?	Não	0
P_12	A testada possui prática de estacionamento sobre o passeio ?	Não	10
P_13	Existe algum dispositivo de Drenagem sobre a calçada ?	Não	0
P_14	Existe PED em frente a testada ?	Não	-
P_15	Existe FTP em frente a testada ?	Sim	-
P_16	Classificação geral da calçada pelo pesquisador.	Regular	5
