Diagnóstico da Calçada	Qualidade do Serviço	
<b>Endereço: Rua São Paulo, 1270</b>	<b>63</b>	<b>C</b>
<b>Data do Registro: 08/11/2019 10:48:23</b>		
<b>Num. Lote CTM: 10315600445</b>

Diagnóstico da Calçada	Qualidade do Serviço		Complemento do Diagnóstico
<b>Endereço: Rua São Paulo, 1270</b> <b>Data do Registro: 08/11/2019 10:48:23</b> <b>Num. Lote CTM: 10315600445</b>	<b>63</b>	<b>C</b>

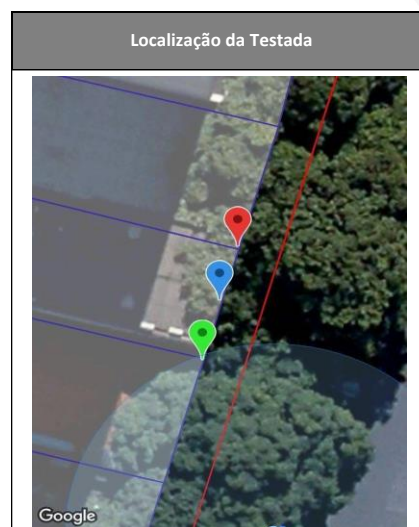
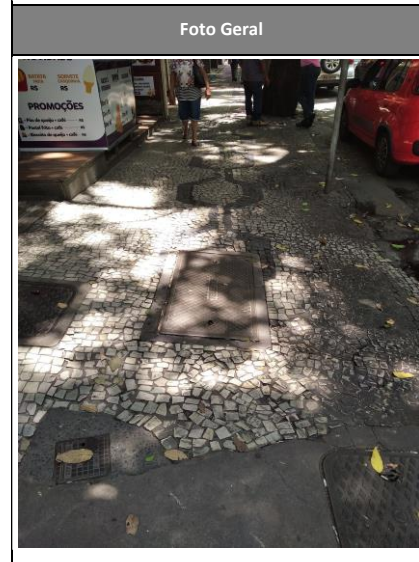
ID	Itens Avaliados	Respostas	Nota
P_1	O Mobiliário urbano está dentro da faixa de serviço de 70 cm ?	Sim	-
P_2	Qual a largura livre do Passeio ?	Acima de 1.50 m	10
P_3	Tipo de revestimento da calçada ?	Pedra Portuguesa	8
P_4	Existência de Buracos ?	Poucos	5
P_5	Condições Gerais do Piso e meio-fio da calçada ?	Regular	5
P_6	Presença de desníveis ?	Nenhum	10
P_7	Tem rebaixamento de calçada para Pedestre ?	Não	10
P_8	Possui piso tátil ao longo da Calçada ?	Não	-
P_9	A calçada Possui Rebaixamento de Veículos correto ?	Não	0
P_10	Existência de altura livre menor que 2,10 m ?	Não	-
P_11	O Passeio está no padrão da SMPU ?	Não	0
P_12	A testada possui prática de estacionamento sobre o passeio ?	Não	10
P_13	Existe algum dispositivo de Drenagem sobre a calçada ?	Não	0
P_14	Existe PED em frente a testada ?	Não	-
P_15	Existe FTP em frente a testada ?	Não	-
P_16	Classificação geral da calçada pelo pesquisador.	Regular	5
